令和3年4月13日

## 要 望 書

別紙のとおり、高瀬地区内における不具合箇所の補修・改善を要望します。

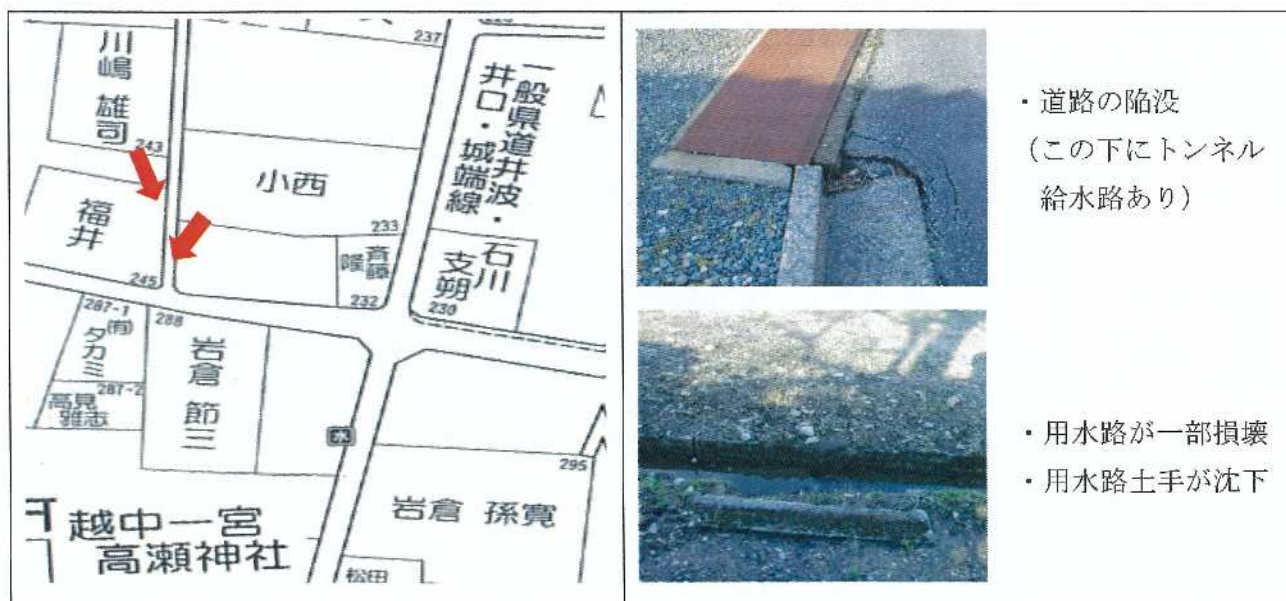
### ① 除雪車による道路の一部が陥没、および用水路の一部破損…補修のお願い

場所：高瀬 245 (福井宅) 前の市道と用水路。

内容：今年の除雪時は大雪で見通しが悪く、除雪車による道路の一部陥没と用水路の一部損壊が発生。その部分の補修をお願いしたい。

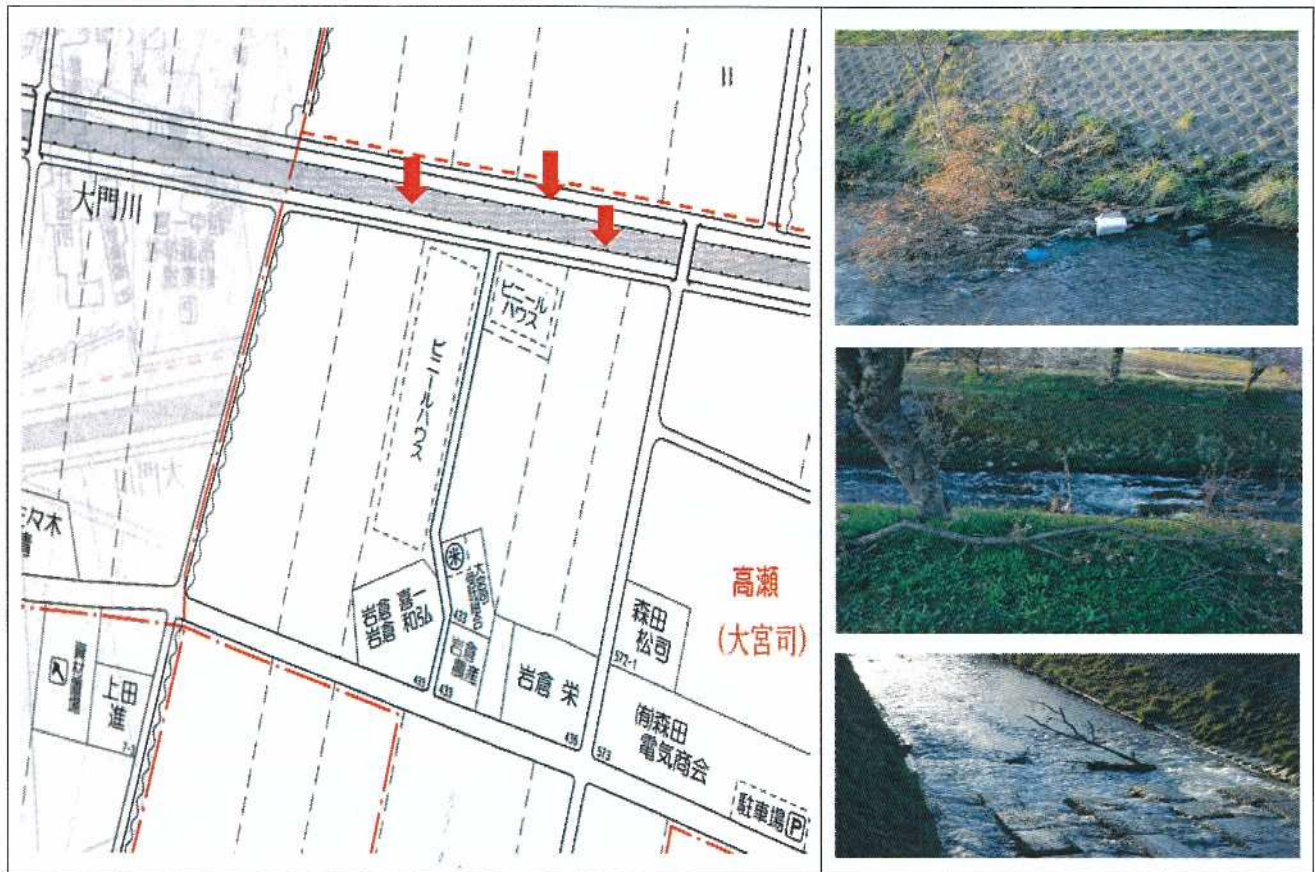
## ② 大門川沿いの桜並木が大風で折れ、大きな枝が川底や堤防に散乱…撤去のお願い

場所：南砺市高瀬 433(岩倉和弘宅)北側の大門川の川底と堤防(土手)。

内容：大風で大門川沿いの桜並木の枝が折れ、川底と堤防に大きな枝が散乱。

また、過去に流れ着いた木が土砂の堆積した川淵に自生。撤去をお願いしたい。

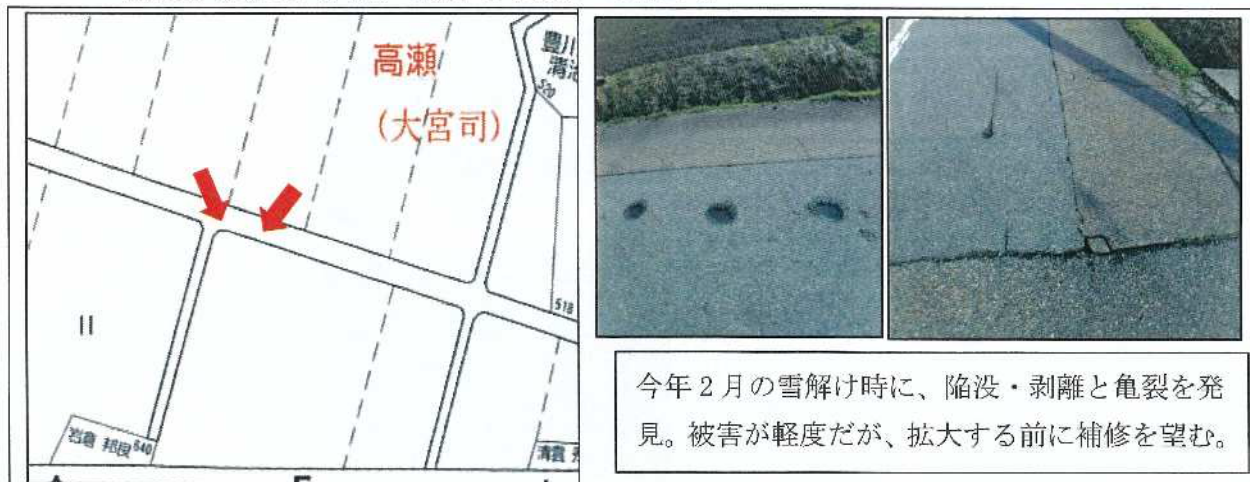
## ③ 道路アスファルトの陥没と亀裂…補修のお願い

場所：南砺市高瀬 640 (岩倉富美子宅)前の市道。

内容：道路アスファルトの陥没が3か所、亀裂2か所あり。

被害が拡大する前に補修をお願いしたい。

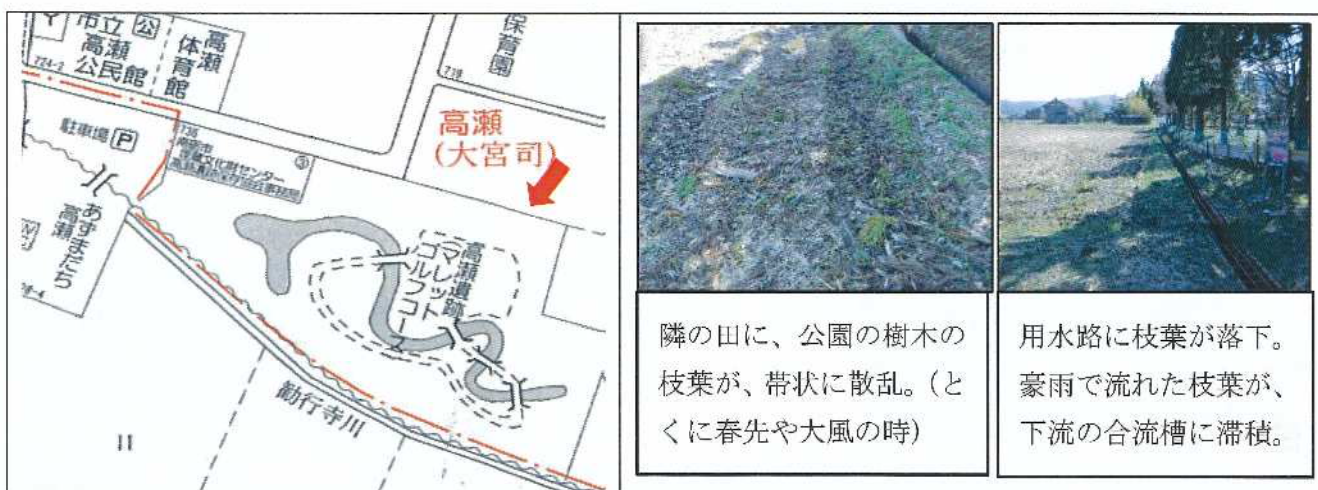
#### ④ 高瀬遺跡の樹木の枝葉が、周辺の田と水路に散乱…遺跡公園内の枝打ちと整備を要請

場所：南砺市高瀬 736 南砺市埋蔵文化財センター「高瀬遺跡公園」および周辺の田。

内容：⑦遺跡公園内に植樹された木が大きくなり、また枝打ちも行われていないことから、大風が吹く度に枝葉が周辺の田に散乱。田の耕作者から苦情が出ている。

⑧公園横を流れる用水路に枝葉が落下。その枝葉が暴風雨で下流の合流槽内に流されて槽が詰まり、槽のグレーチングから大量の水が溢れ出て、「高瀬地域づくりセンター」駐車場が冠水。

⑨この地域の憩いの場である高瀬遺跡は、1972 年に国の史跡に指定され、来年は節目の 50 周年を迎える。歴史的価値のある高瀬遺跡を後世に残すためにも、長い年月で風化した「遺構」の修復、曲水と橋の改修、菖蒲園と遊歩道の整備、大きくなった樹木の枝打ちなど、半世紀ぶりに「高瀬遺跡公園」の大規模な改修をお願いしたい。

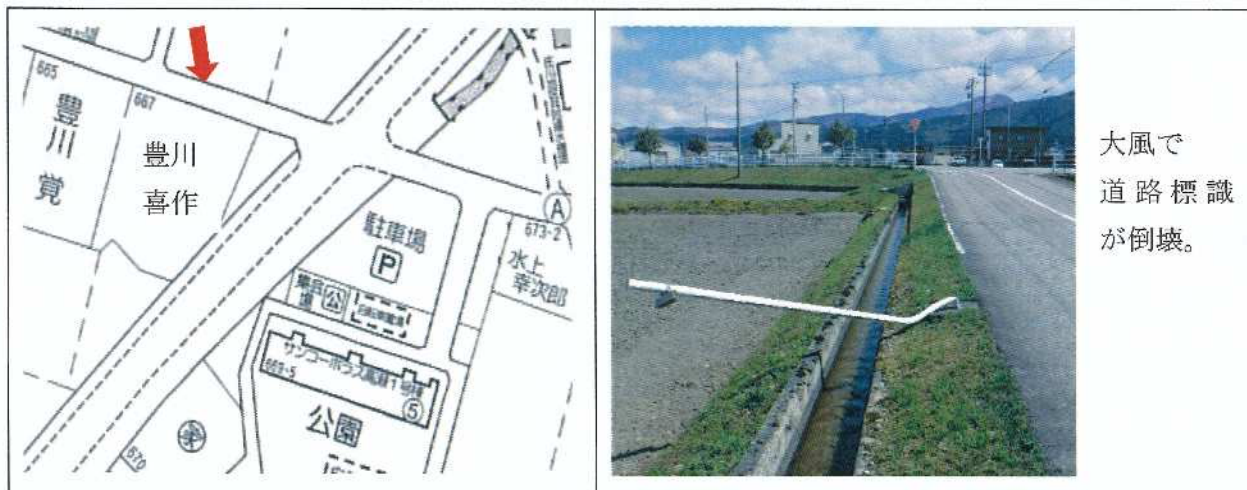
#### ⑤ 強風による道路標識が倒壊…標識の撤去と改修のお願い

場所：南砺市高瀬 667（豊川喜作宅）前の市道の道路標識。

内容：3 月 29 日の強風で、道路標識（交差点ありの警戒標識）が破損・倒壊。

破損した標識を早々に撤去し、標識の改修をお願いしたい。

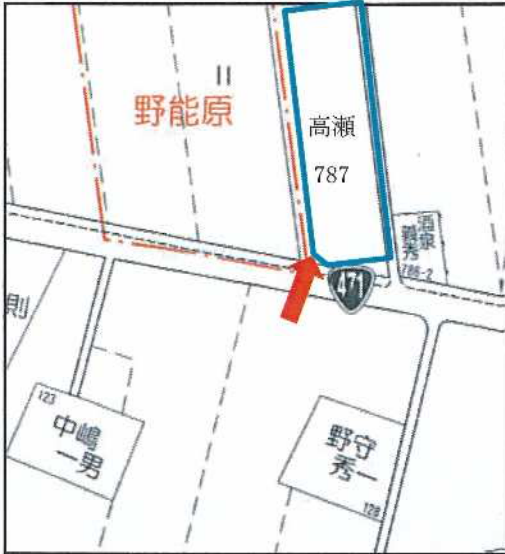
## ⑥ 管理放棄で荒地となった「所有者不明土地」の整備

場所：南砺市高瀬 787 (3586 m<sup>2</sup>)。現在は所有者不明土地。土盛りしてあるが地目は田。

(平成 23 年に所有者の株式会社三紘社は倒産、破産管財人は不動産の権利を放棄。)

内容：管理者がいない土地を放置すると雑草と雑木が生い茂り、荒廃が進む。また、周囲の田で病害虫の発生が危惧され、草木の種子が周りの田や宅地へ飛散する。この荒地は、平成 23 年から 10 年間にわたり地区住民によるボランティアで草刈りを実施しているが、諸経費だけで毎年 3 万円を費やす。市からの支援も得られず、除草作業協力者の高齢化が進む中、当地区はこの荒地の管理を今後も継続することは困難である。平成 30 年 11 月に法務省及び国土交通省が所管する「所有者不明土地の利用の円滑化等に関する特別措置法」が施行された。南砺市(商工企業立地課)は、新たな特別措置法を活用して「所有者不明土地」へ企業誘致を図るなど、この管理放棄土地の整備を要望する。

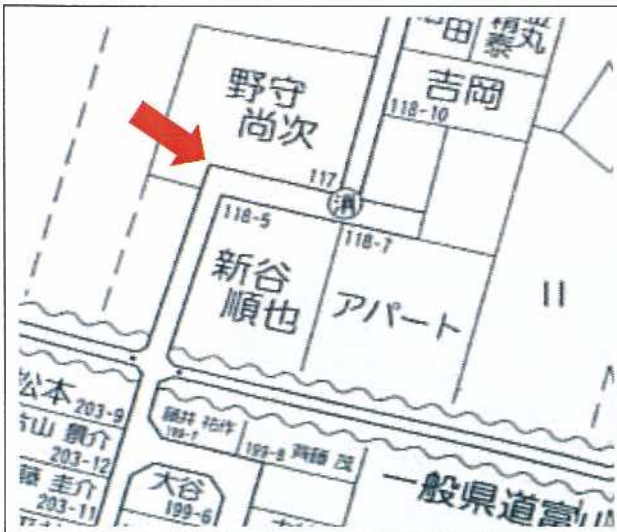
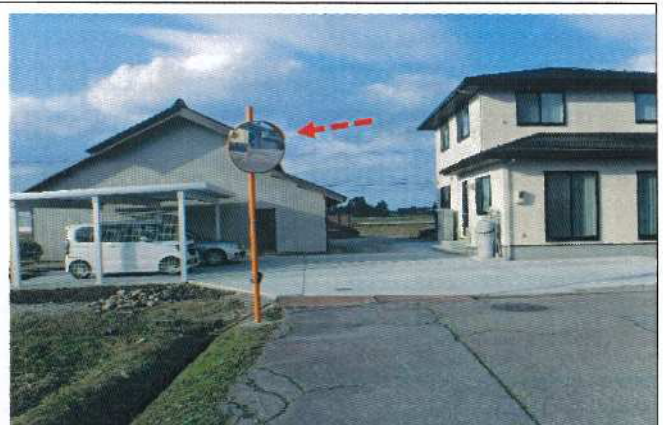
## ⑦ カーブミラーの鏡面が突風で横向き…補修のお願い

場所：高瀬 117(野守宅)南側のクランク道路のカーブミラー

内容：道路に設置されたカーブミラーの鏡面が、突風で横向きとなり見えない。この道路はクランクで道幅も狭く、周辺は住宅密集地である。早々にカーブミラーの補修をお願いしたい。

カーブミラーが強風で横向きになり、見えない

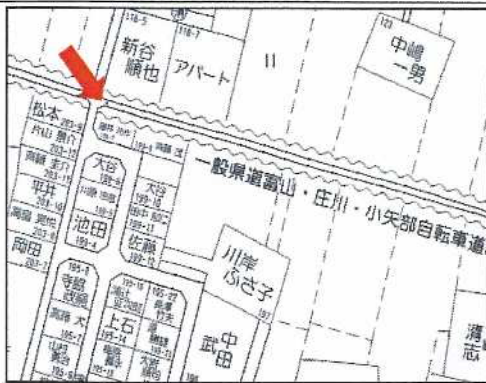
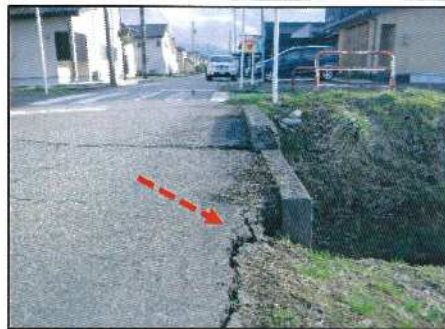
(写真=左と下)

内容：自転車道両側の橋および犬走りが損壊。原因は、⑦自転車道南側の橋下トンネル排水路は径が小さい、①住宅地からの排水管出口が狭く上流へ逆流、⑤短時間ゲリラ豪雨で宅地の雨水が排水路へ集中。損壊箇所の修復、並びに橋下排水路導水管の径を大きくするなど橋の改修工事をお願いしたい。

冠水した雨水が道路に流れ出て、排水路へ落下。洪水で排水路の法面が崩落。

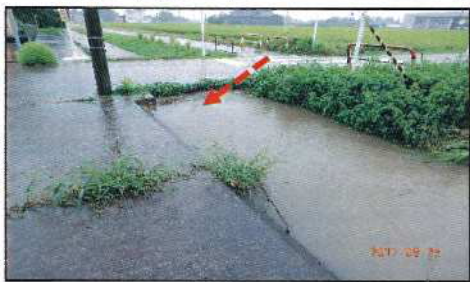
(写真=下)

豪雨で排水路の犬走りが破損

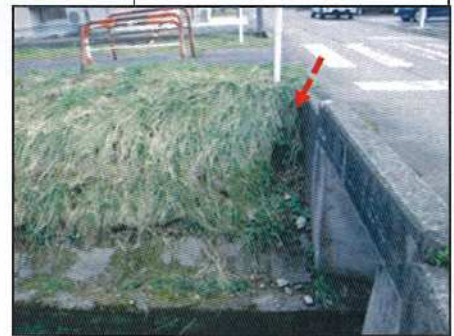
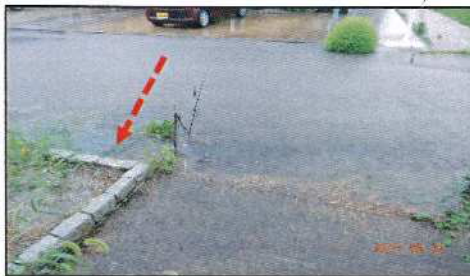
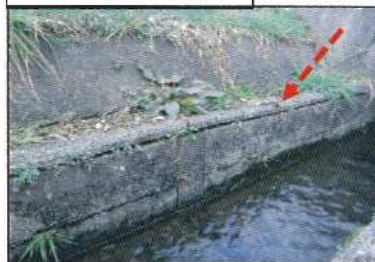
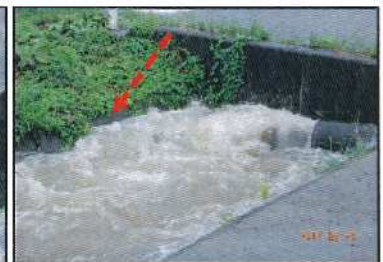
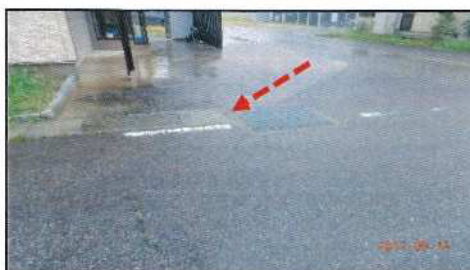
(写真=上)

・大雨時の排水路と道路の冠水写真。  
・排水路へ流れない雨水がグレーチングから溢れ出て冠水。

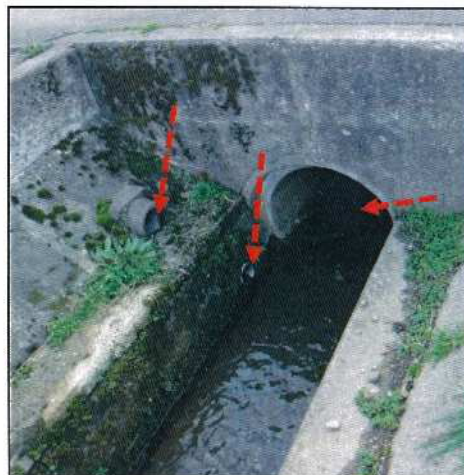
(写真=左)

・平時の橋下のトンネル導水管。径が小さい。  
・二つの排水管から住宅地の雨水が排水路へ流れ込むが、大雨時は逆流？する。
