# 要 望 書

福光東部小学校教育後援会

## 要望書

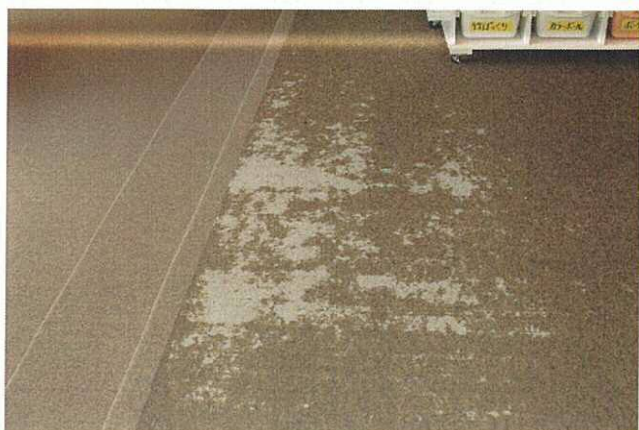
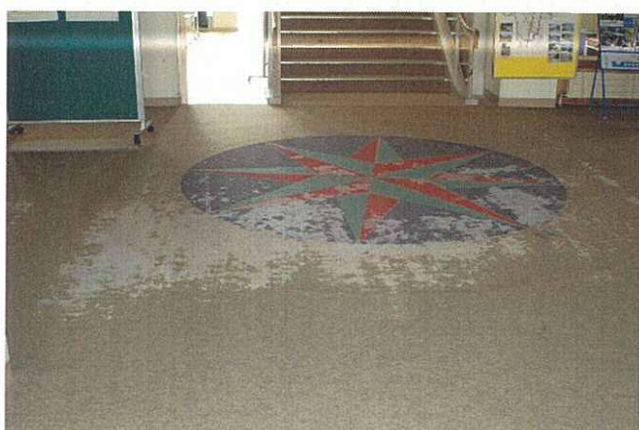
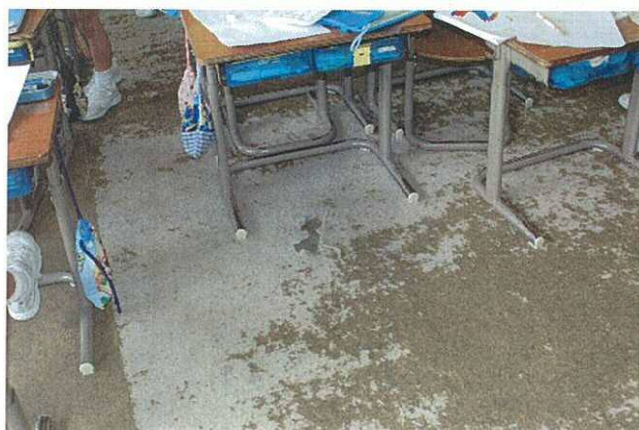
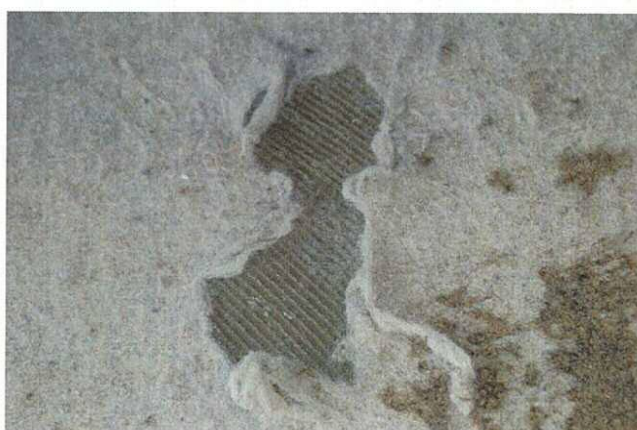
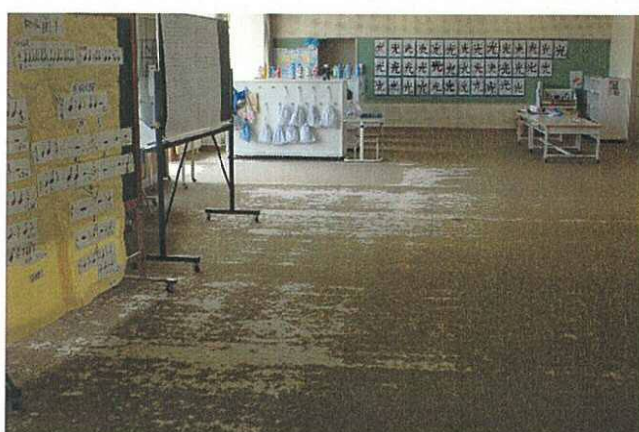
しかしながら、昭和57年に創校以来28年目をむかえ、給排水・電器関係に頻繁に不具合が生じるようになってまいりました。絨毯等の内装も劣化し、磨耗により下地のコンクリートが剥き出しになる事態をむかえております。絨毯に関しては、細片化により舞い上がった粉塵を吸いこむことによる児童への健康被害も懸念されます。また、一階犬走り（コンクリートブロック敷き）は、地盤の沈下により、波打っている箇所があります。

全体にコンクリートが剥き出しになりつつあるフロア

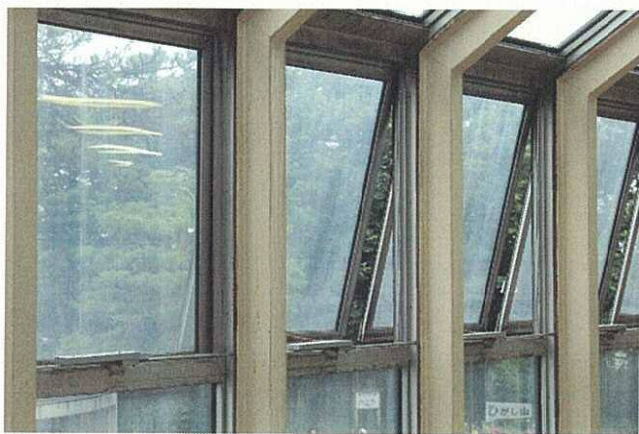
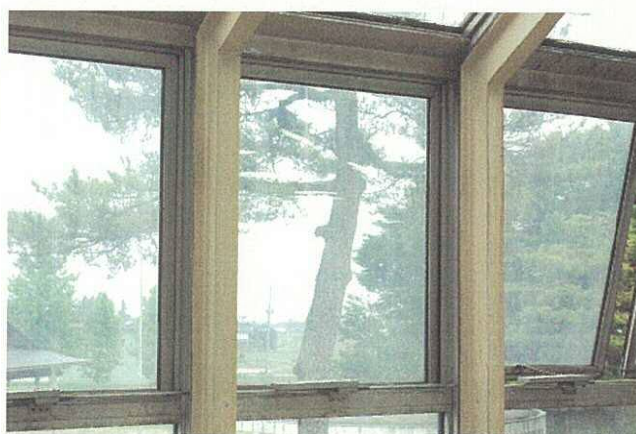
ワイヤーがささくれ、完全には閉まらない窓（4年フロア横廊下）

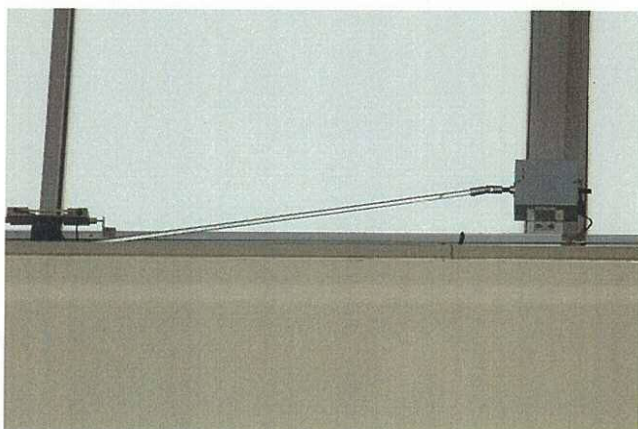
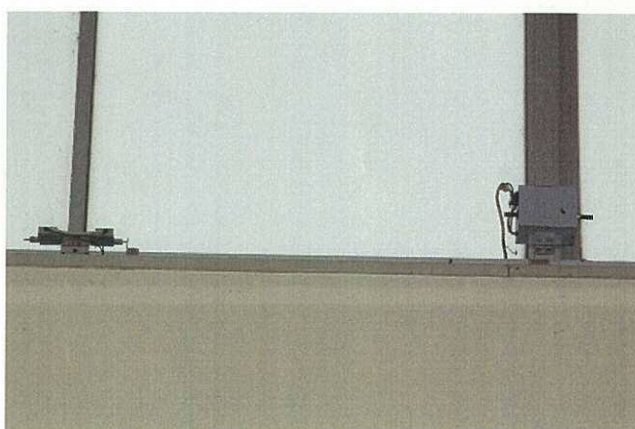
電動開閉装置が破損し、開閉できないホール上部窓

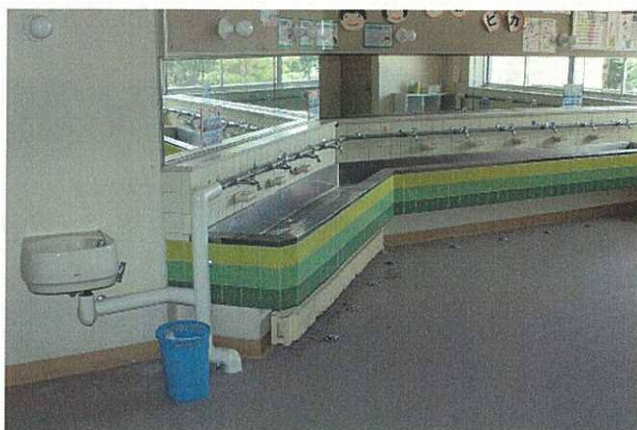
配管の水漏れが激しく、全体をやり直した  
二階洗面所

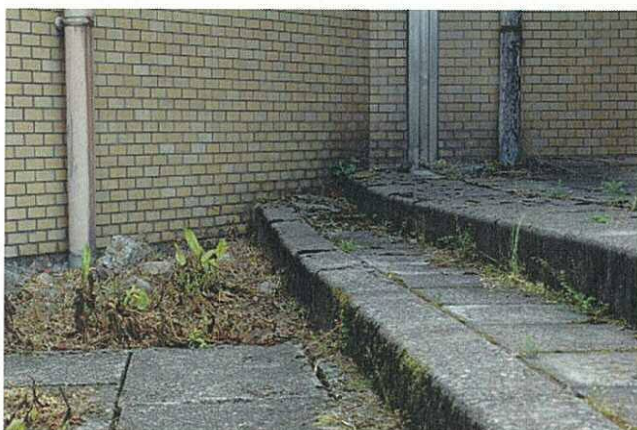
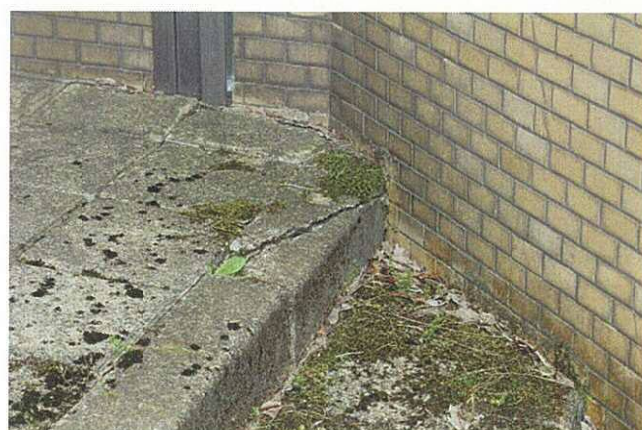
不等沈下により、波打つ犬走り
