平成 22 年 7 月 6 日

福光新町町内会  
会長 谷村光隆  
南砺市福光新町 72

## 要 望 書

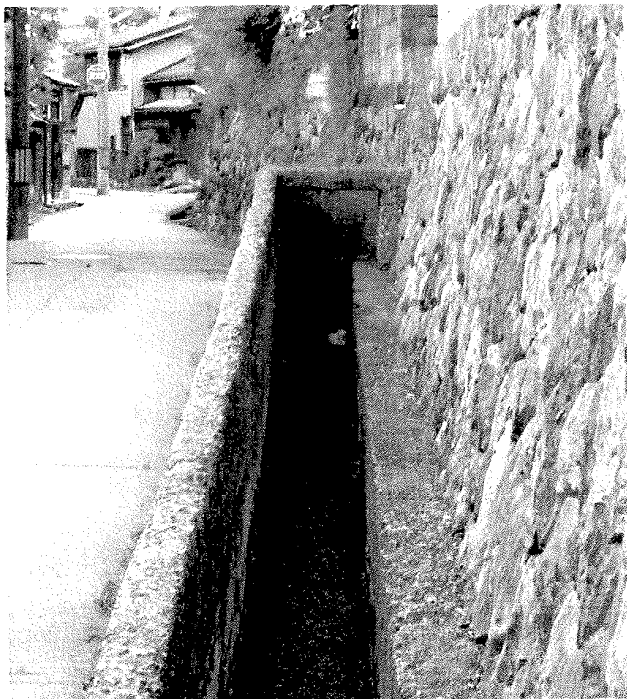
通常時

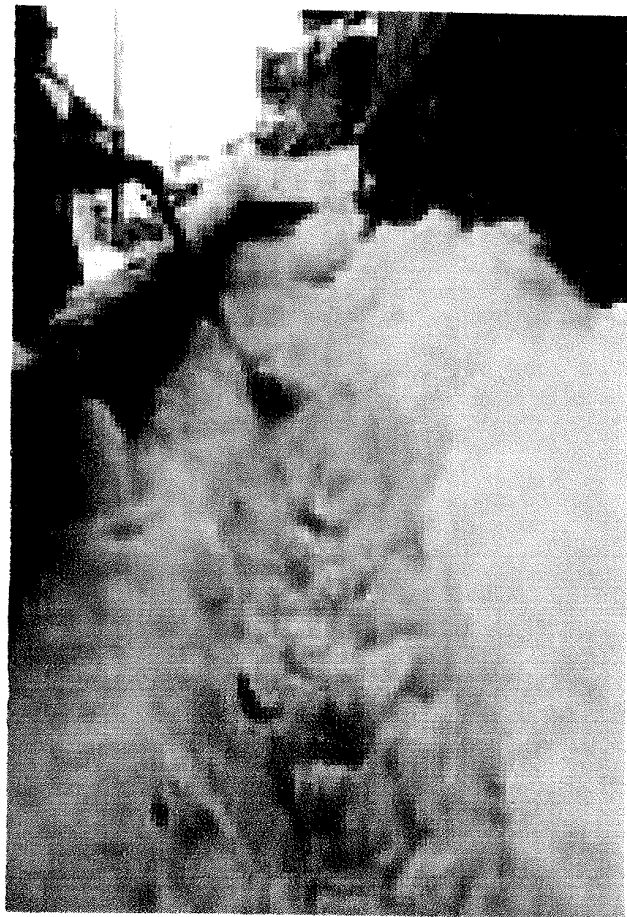
当該用水路に冬季間、少しの雪で雪詰まりがおき、水が道路に溢れ一部店舗が浸水する。

雪詰り時の状況

1. 用水路の冬季間における雪詰りの解消

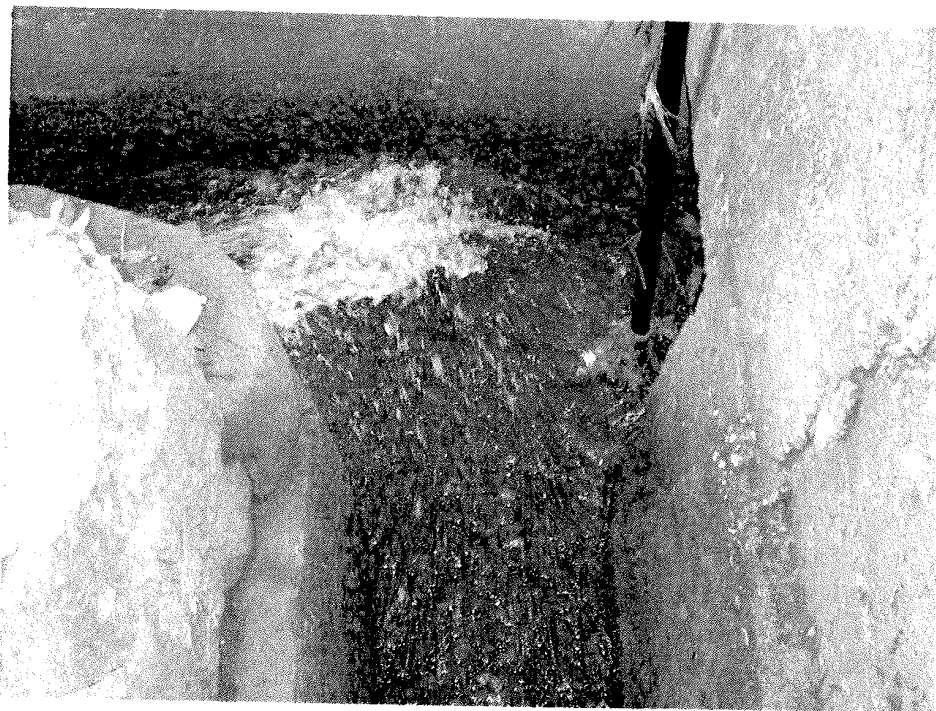
- 1) 用水路が位置図①のところで直角に曲がっている
- 2) 冬季間の用水の水量不足
- 3) 用水路の老朽化に伴い、側壁に凹凸ができ、水の流れを阻害している。

直角に曲り部

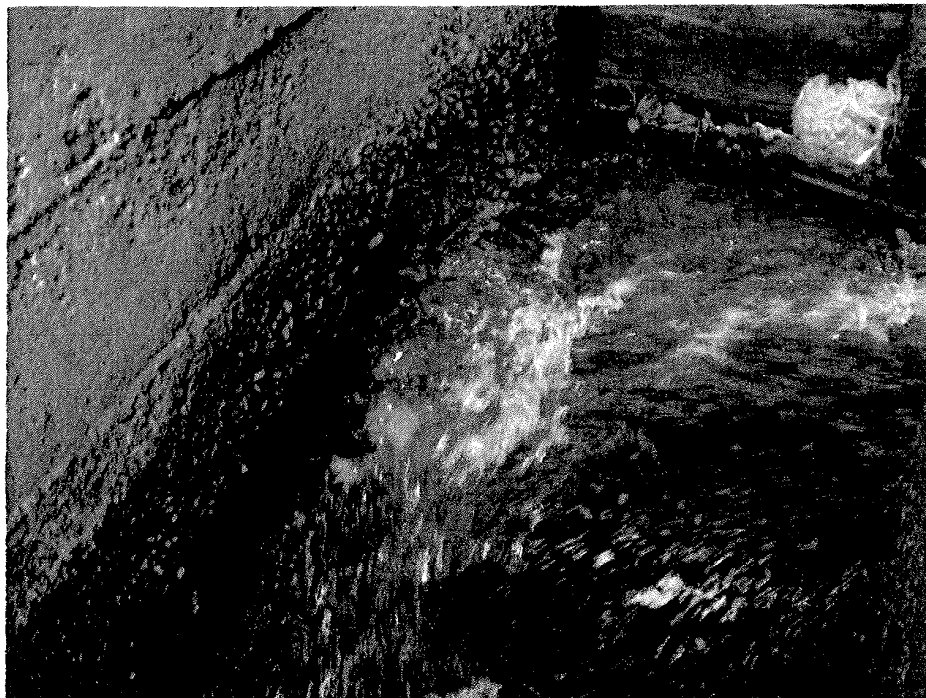
側壁の状況(えぐられて凹凸がでている)

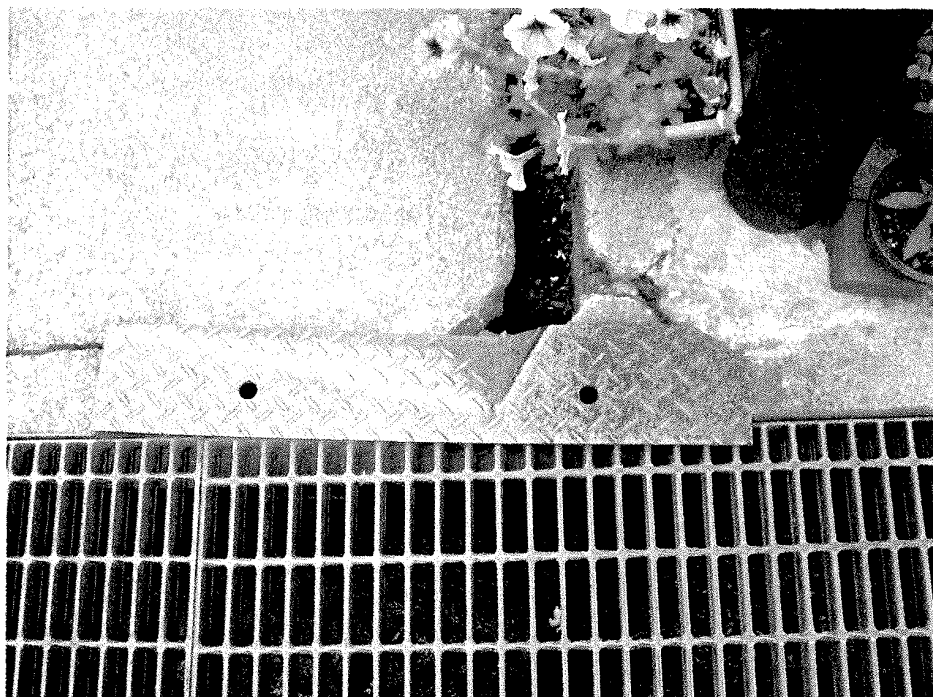
② 用水路の蓋

用水路上の蓋が固定されていない為に、蓋の上を自動車が通過すると大きな音がするので留めネジのある蓋に改良。

2. 用水路の蓋の固定

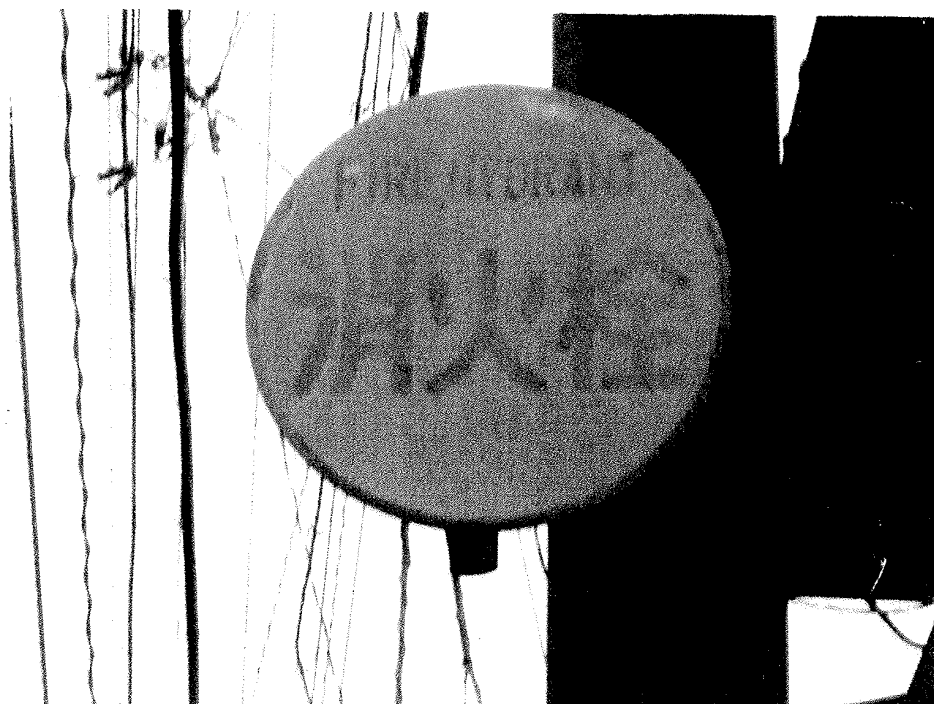
③ 消火栓標示板

消火栓位置標識板の表面と塗装が剥離し文字が消えて確認することができない。

3. 消火栓位置標識板の取替え
