平成22年8月13日

南砺市長 田中 幹夫 殿

坂上区長

## 要 望 書

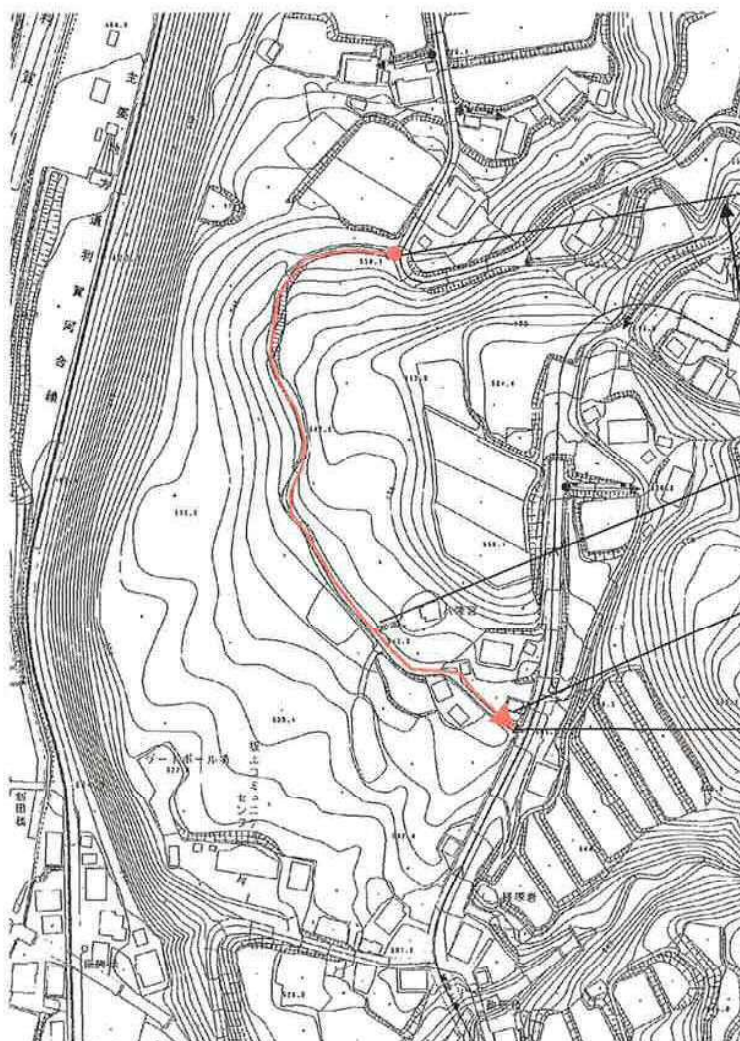
市道藤巻線

利便性が認識されると人口の少ない本地区ですが、幅員が狭い箇所、線形が湾曲し見通しが悪い個所で、車同士・人と車のすれ違いで危険な場面が多く発生しております。

拡幅改良 要望範囲

路面補修 要望範囲

勾配修正 要望範囲

- ・見通しの悪い箇所のカーブミラーの設置・拡幅改良(カーブ抜き)を要望します。
- ・路面が傷んでいる個所の路面補修(オーバーレイなど)を要望します。
- ・勾配がきつい終点側の勾配修正を要望いたします。

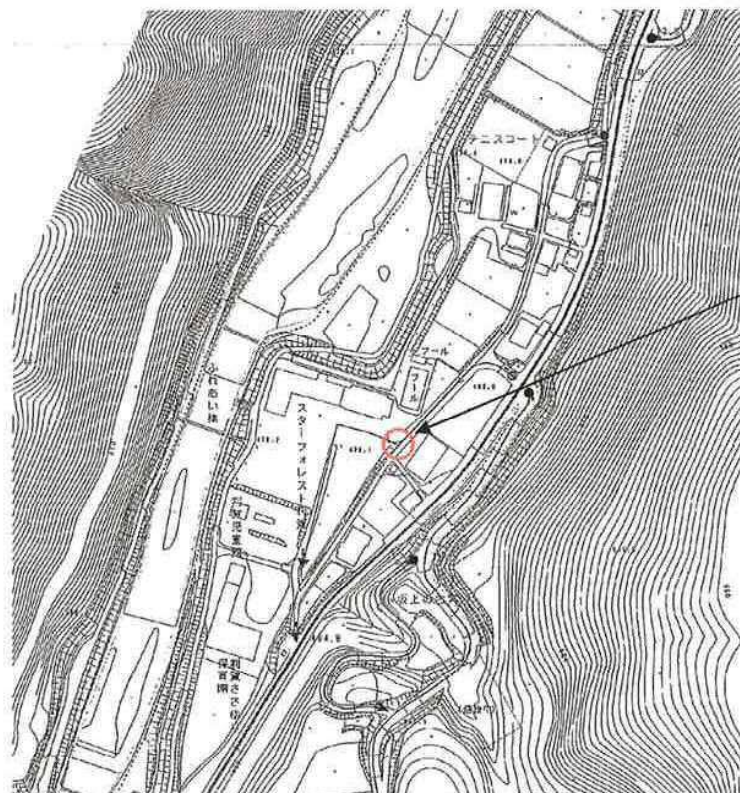
市道下田線・新田下田線  
重複部・分岐交差点

この箇所は、市道下田線と新田下田線の重複部からスターフォレスト方向、県道方向に分岐するT字交差点です。夜間などにおいて段差あるため取付位置が分かりにくく、危うく転落事故が発生しそうな場面がなんども発生しております。

安全施設 要望範囲

除雪作業を考慮し、抜き差し式のデリネターやPC-1などの安全施設の設置を要望します。

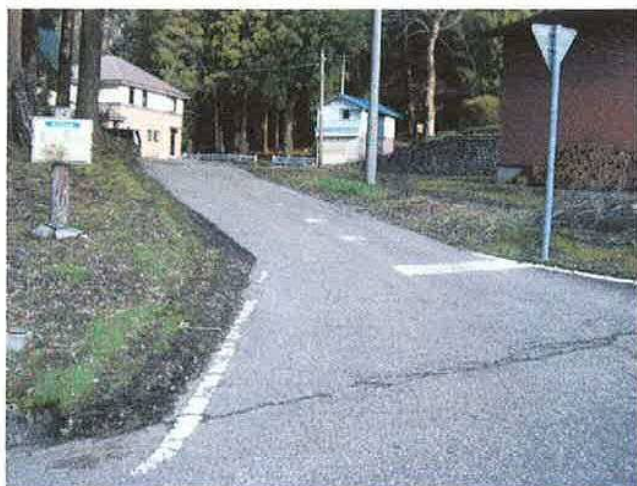
1-①藤巻線 終点側⇒起点側1(坂上上百瀬線 取付)  
勾配修正要望

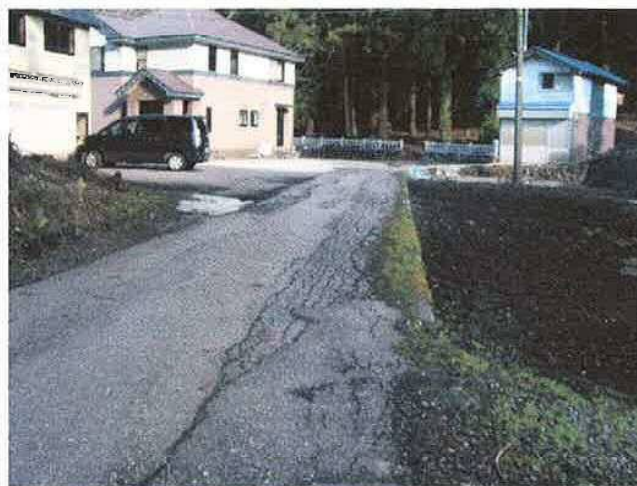
1-①藤巻線 終点側⇒起点側2  
路面補修要望

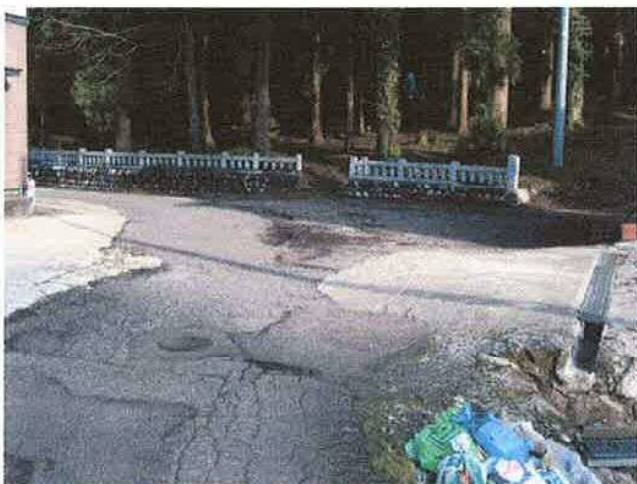
1-①藤巻線 終点側⇒起点側3  
路面補修要望

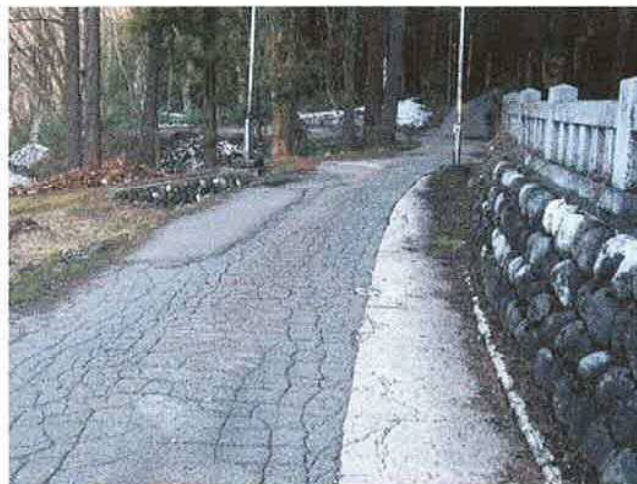
1-①藤巻線 終点側⇒起点側4  
路面補修要望

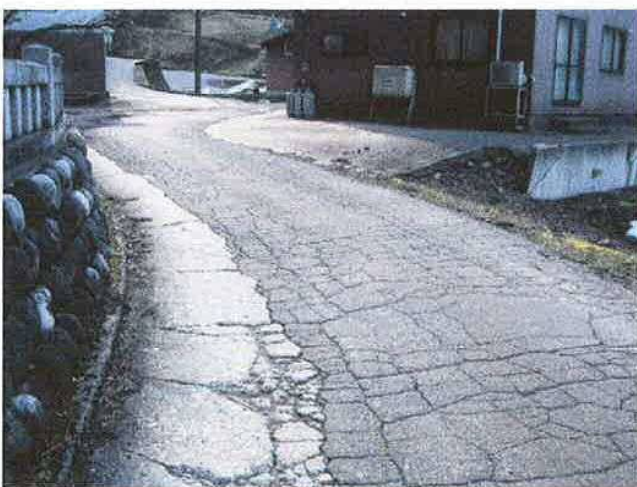
1-①藤巻線 起点側⇒終点側1  
路面補修要望

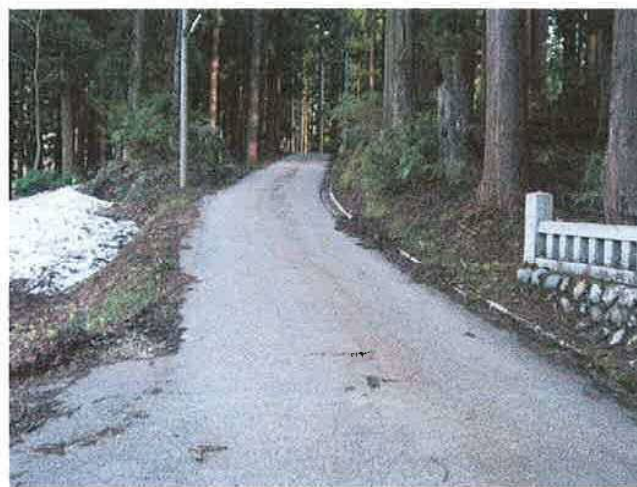
1-①藤巻線 終点側⇒起点側5  
拡幅改良要望

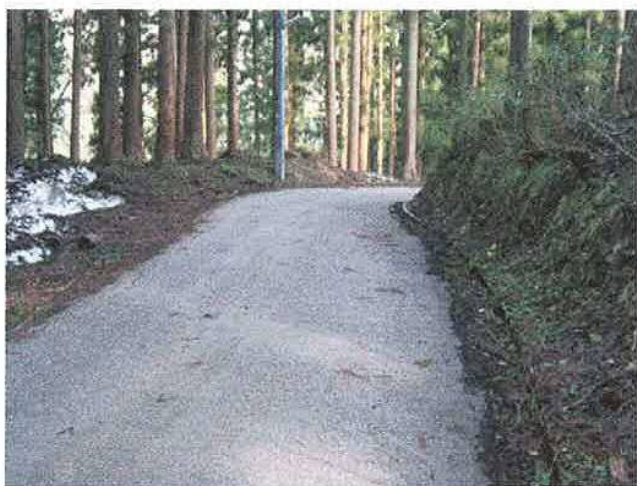
1-① 藤巻線 終点側⇒起点側6  
拡幅改良要望

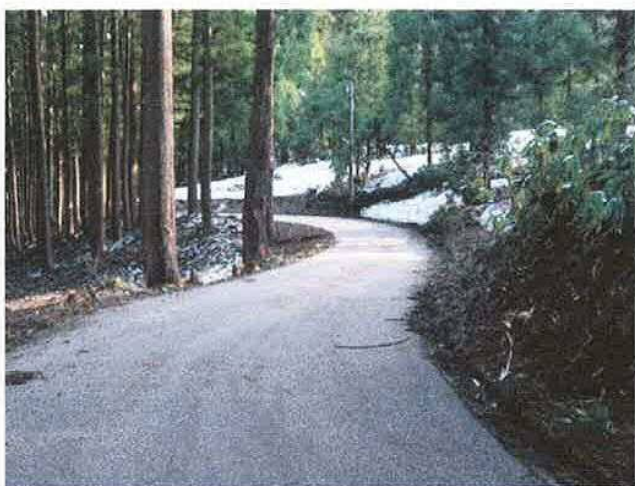
1-① 藤巻線 終点側⇒起点側7  
拡幅改良要望

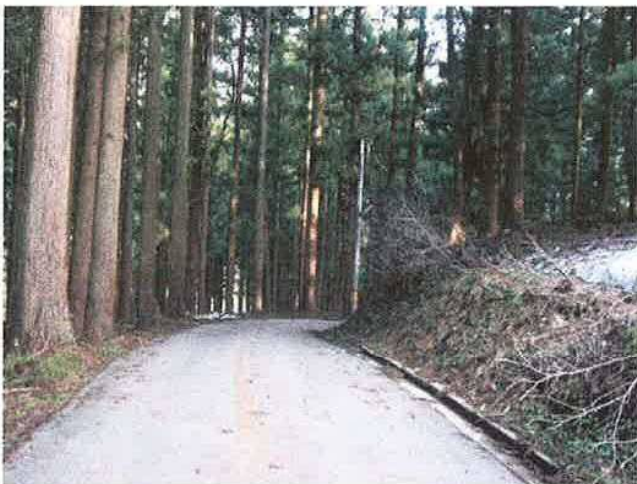
1-① 藤巻線 終点側⇒起点側8  
拡幅改良要望

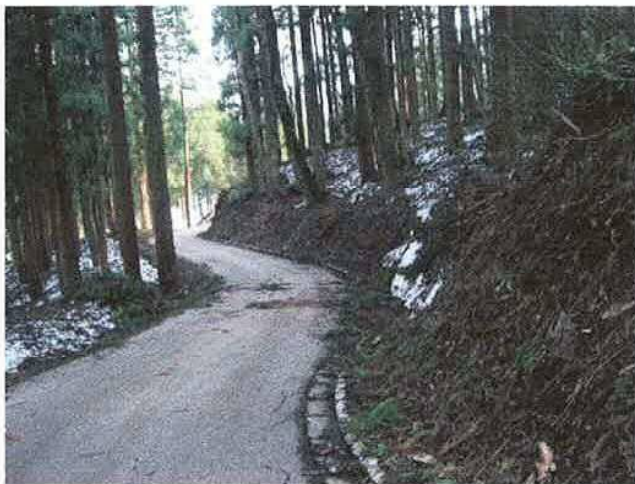
1-① 藤巻線 終点側⇒起点側9  
拡幅改良要望

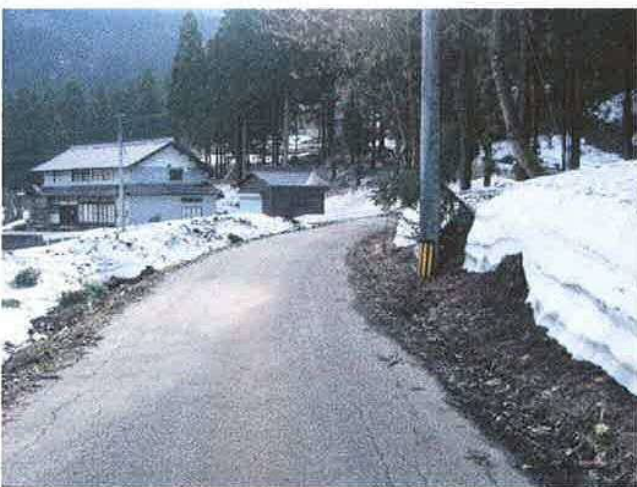
1-① 藤巻線 終点側⇒起点側10  
拡幅改良要望

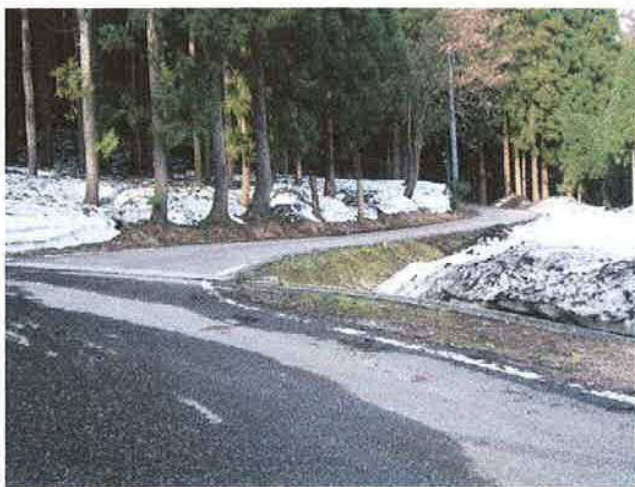
1-① 藤巻線 起点側⇒終点側1(中坂上線取付)  
拡幅改良要望

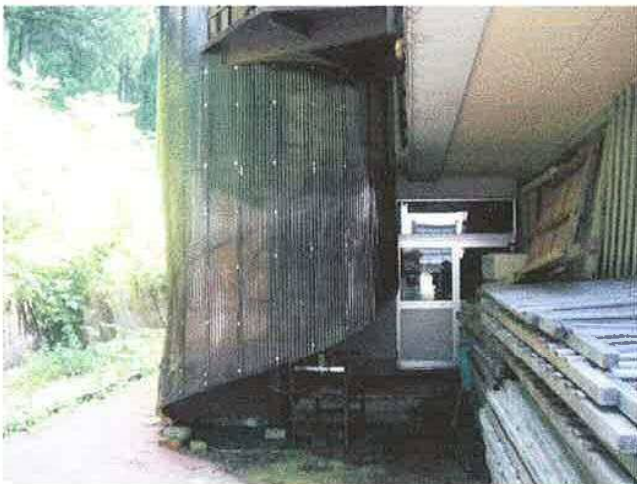
2-①坂上公民館 非常階段 下部

施設の老朽化に伴い、非常階段が別添写真のとおりさびが発生し、大変危険な状況になっております。施設を構成する主要な構造物でありますので、市による修繕を要望いたします。

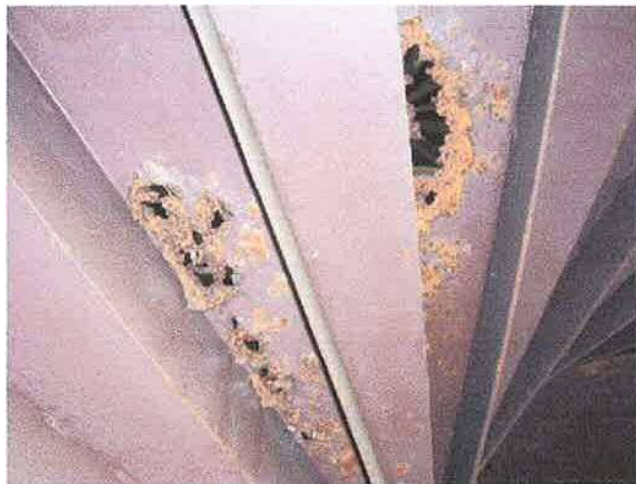
2-①坂上公民館非常階段上部  
踏み板部がさびで崩落状態になっている。

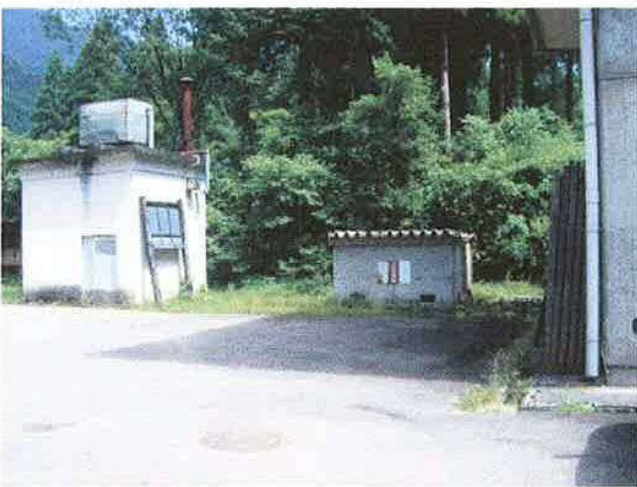
2-② 坂上公民館 ボイラー施設棟(左)・ガスボンベ棟(右)

##### ③ 施設と別棟となっている旧ボイラー設備棟について、内部に旧村時代の廃品等が収納されているようです。内部不要設備等廃棄され、公民館周りに野ざらしとなっている「そばの郷」施設雪囲い収納庫等に有効活用されますよう提案要望いたします。
