R8-001

# 要 望 書

令和8年8月12日

平地域づくり協議会

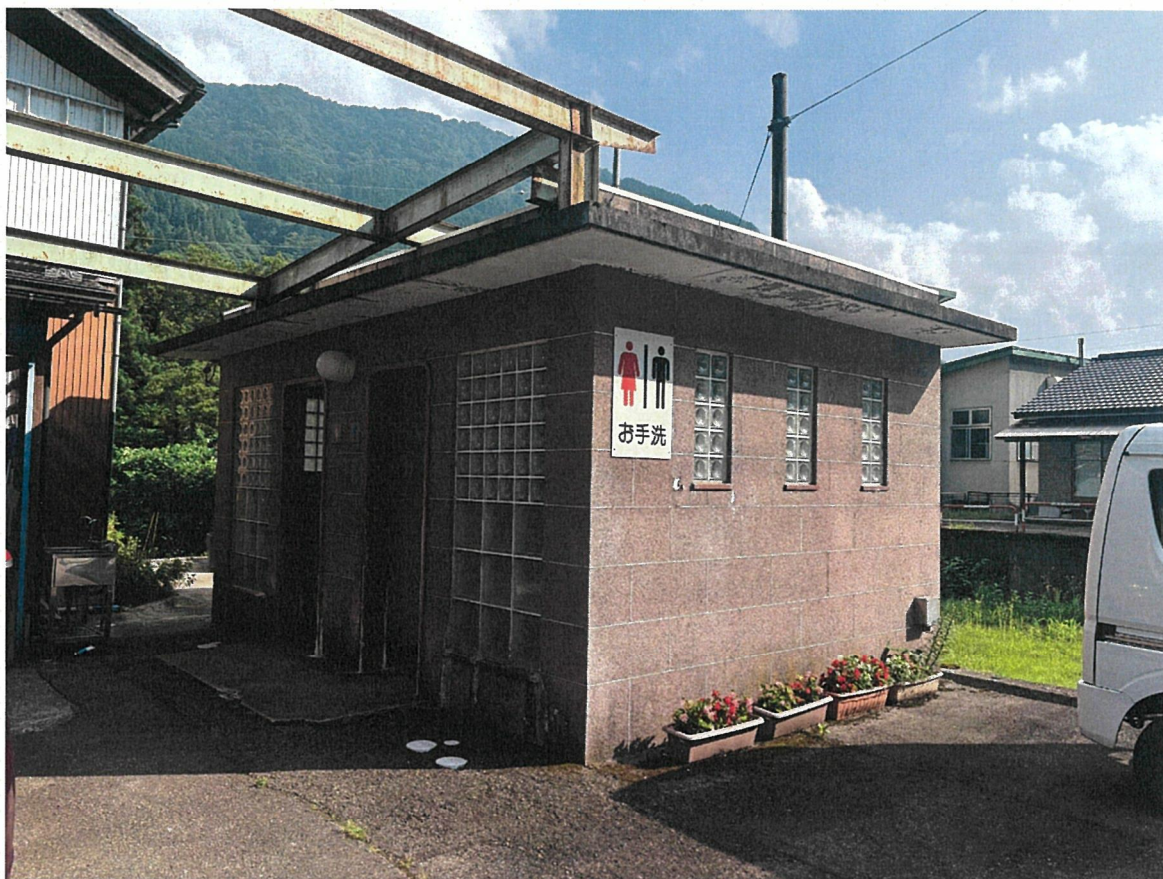
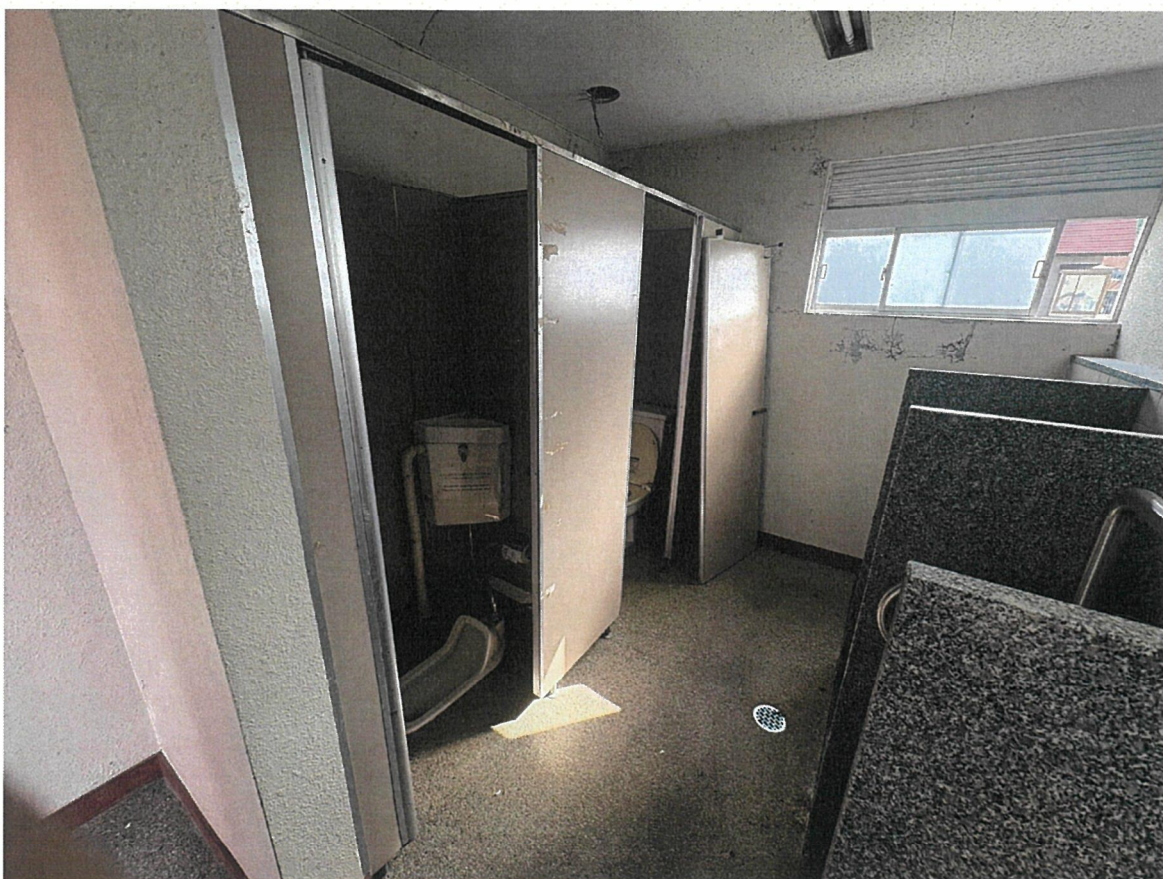
要望事項1  
下梨バス停 公衆トイレ写真

| 番号 | 項目 | 内容 | 備考 |
|---|---|---|---|
| 1 | 公衆トイレ改修<br>R8-001-001<br>交流観光課 観光施設係 | 国道沿線の公衆トイレは老朽化が進み、衛生面やメンテナンスの効率に大きな課題が生じています。インバウンド増加に伴いおもてなしの向上が急務ですが、和式便器は現在のニーズに合いません。地域全体の環境改善のため早期改修を要望します。具体的には、和式便器の廃止に加え、古い洋式便器も含めた温水洗浄便座への刷新など、衛生・維持管理の両面から持続可能で清潔な施設への速やかな対応をお願いいたします。 | 新規 |

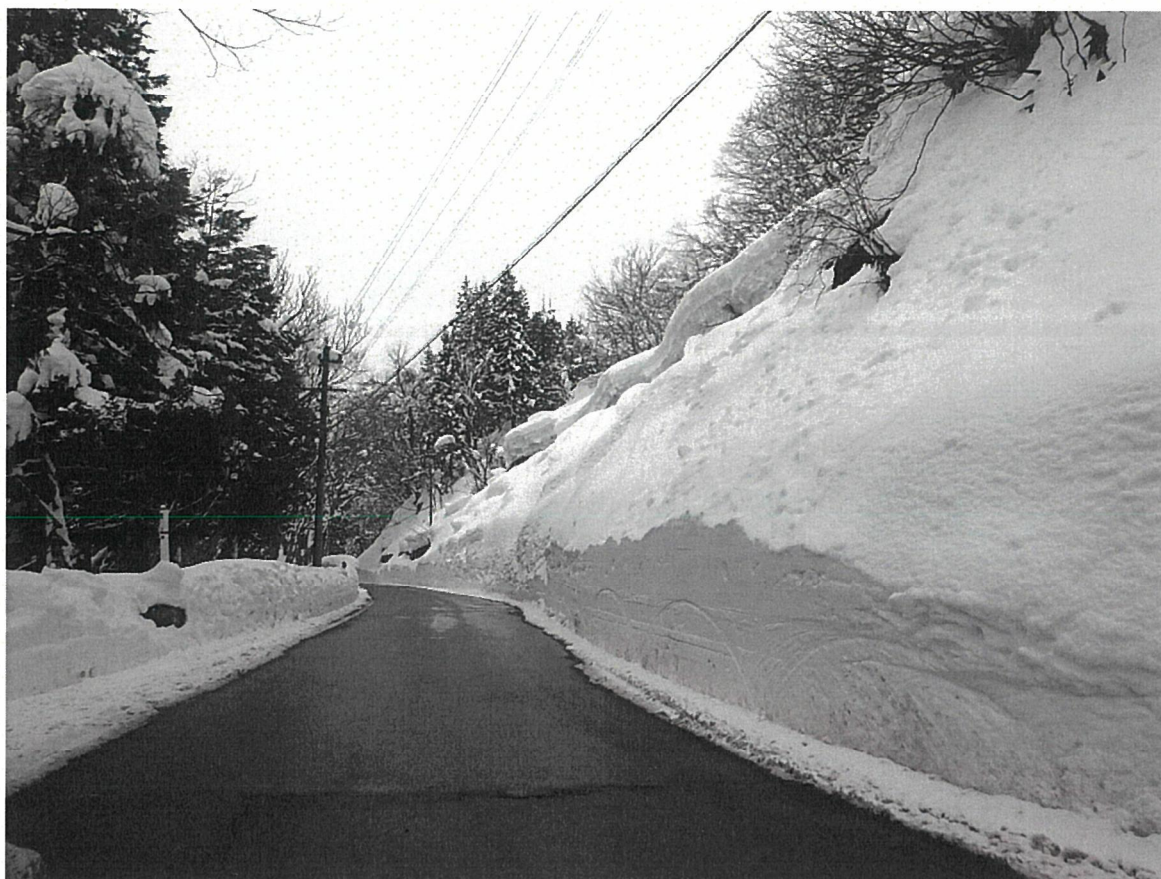
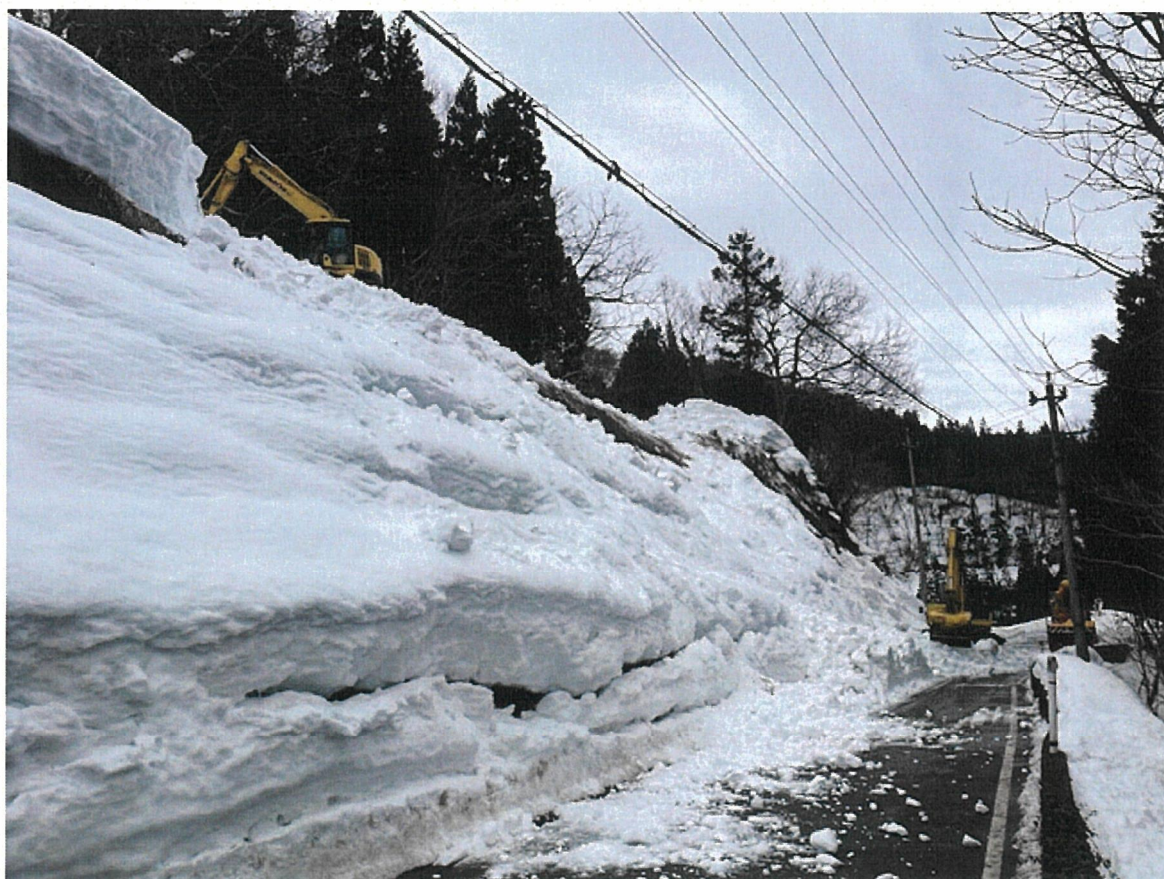
### 市道相倉仏岩線 写真

| 番号 | 項目 | 内容 | 備考 |
|---|---|---|---|
| 2 | 市道相倉仏岩線雪崩対策<br>R8-001-002<br>建設維持課 道路維持係 | 相倉集落へのアクセス道路である相倉仏岩線は、幅員が狭くバスのすれ違いが困難な上、急峻な山側からの雪崩の危険に常に晒されています。毎年の雪庇落とし作業は危険を伴い、通行止めによる地域住民や観光客への影響も甚大です。安全な交通の確保と維持管理（メンテナンス）の安全性・効率化のため、山側の拡幅およびスノーバリア等の防雪・雪崩対策設備の早期設置、根本的な安全対策を要望いたします。 | 新規 |

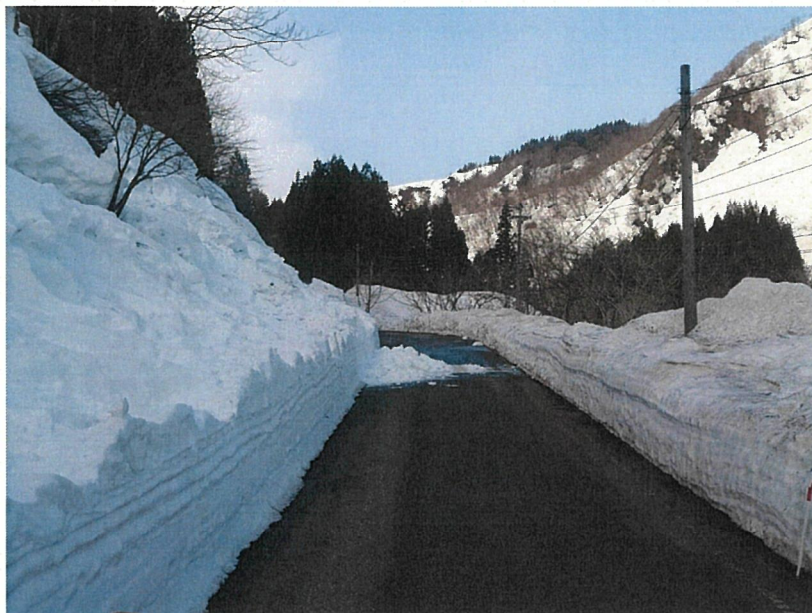
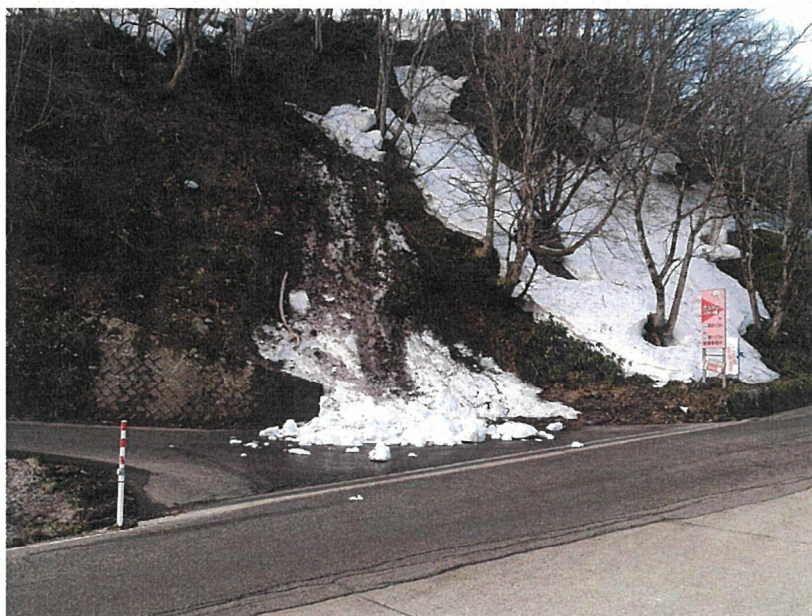
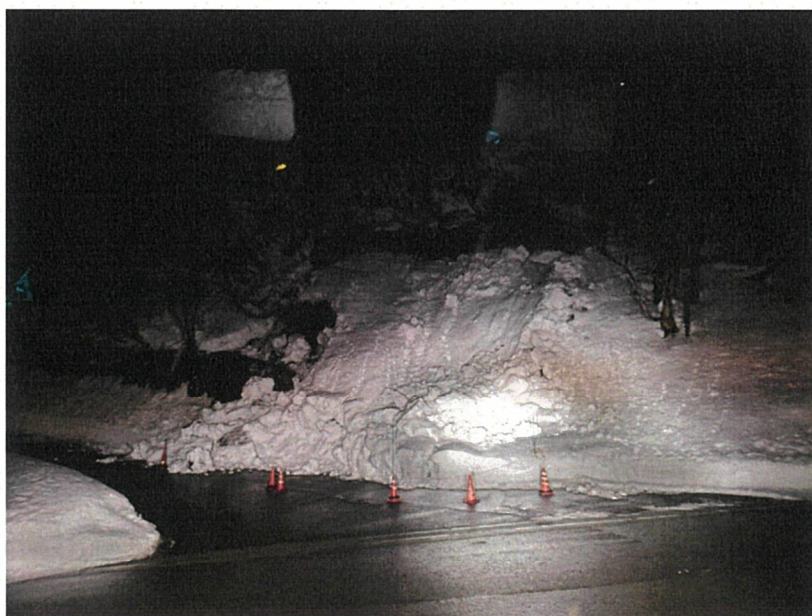
要望事項3  
市道梨谷人喰谷線 写真

| 番号 | 項目 | 内容 | 備考 |
|---|---|---|---|
| 3 | 市道梨谷人喰谷線雪崩対策<br>R8-001-003<br>建設維持課 道路維持係 | たいらスキー場へのアクセス道路である梨谷人喰谷線は、冬期に雪崩の危険性が高く、通行車両や駐車場を歩く利用者の安全が脅かされています。毎年の雪庇落とし作業も危険と隣り合わせであり、維持管理面での負担が非常に大きいのが現状です。利用者の命を守る安全対策と作業の効率化のため、吊柵をはじめとする防雪・雪崩防止柵の早期設置など、確実な雪崩対策を要望いたします。 | 新規 |

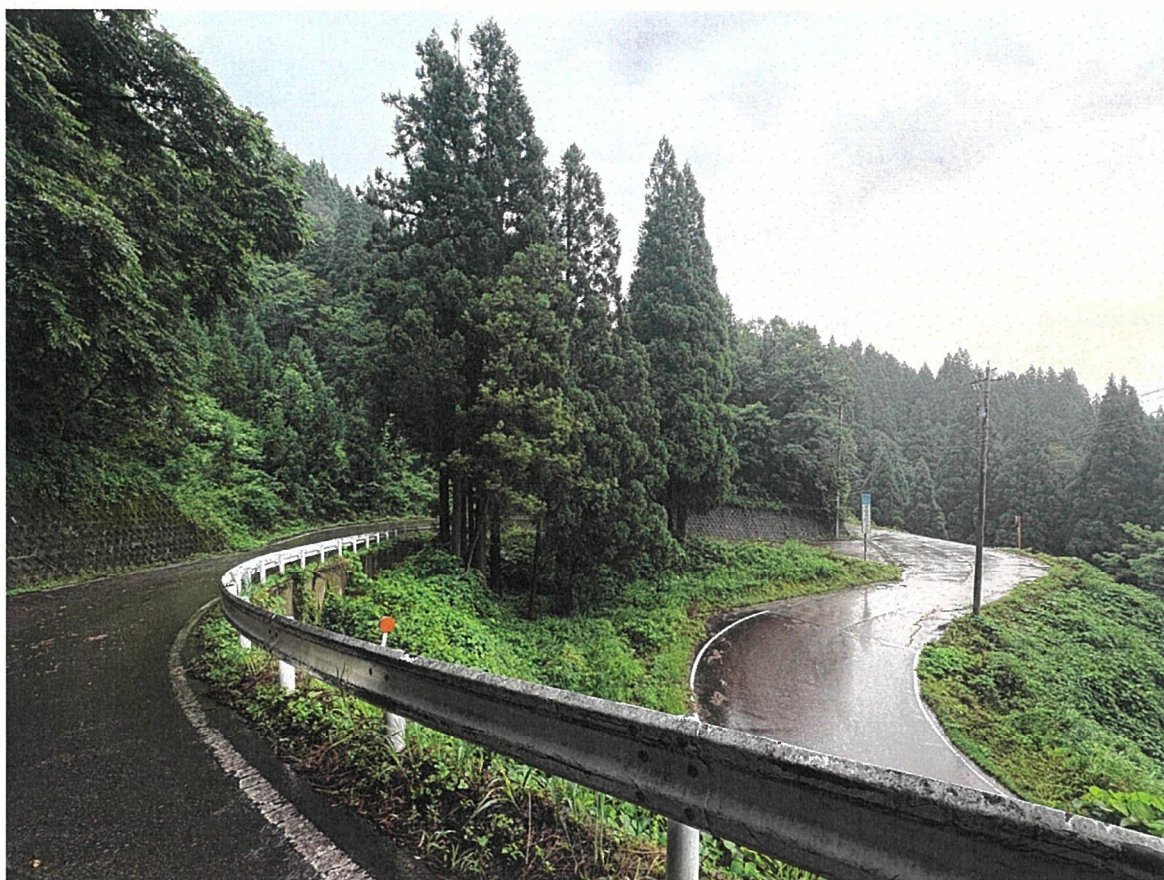
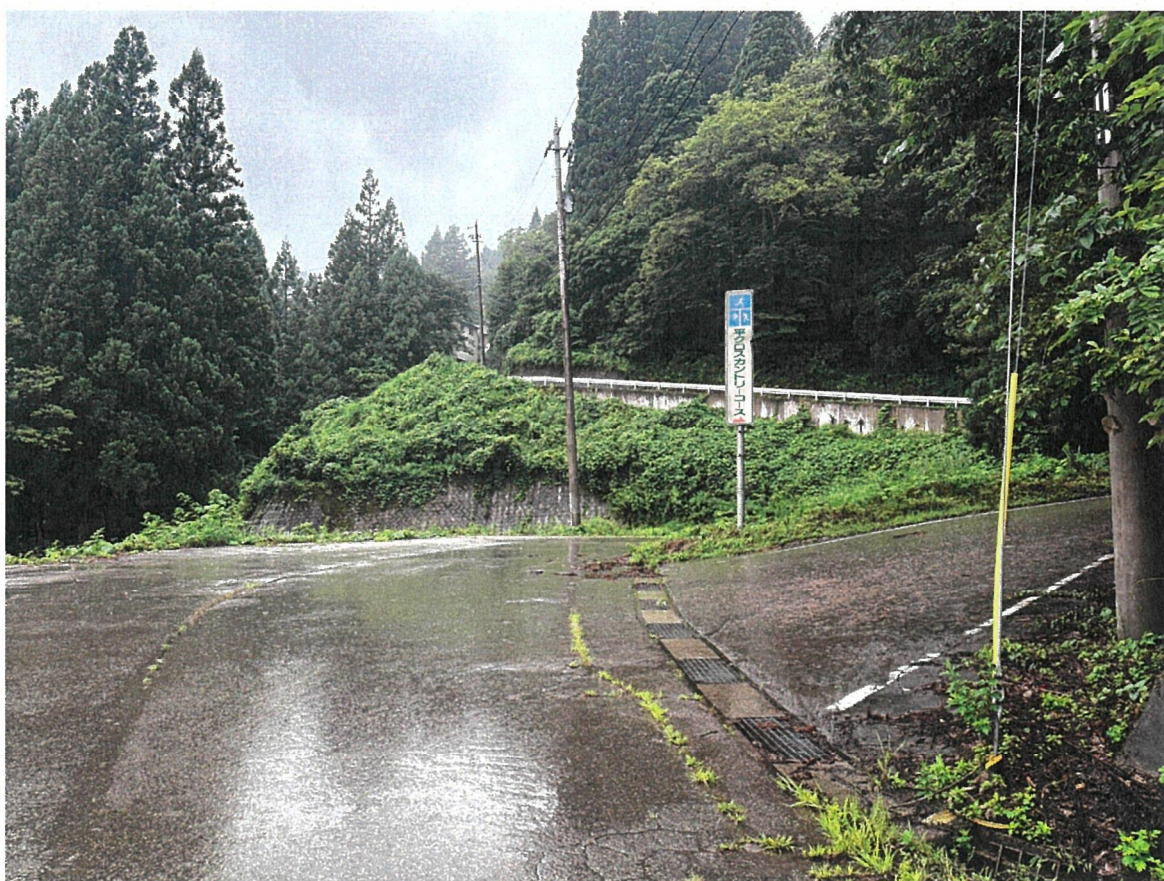
要望事項4  
市道上村口線 写真

| 番号 | 項目 | 内容 | 備考 |
|---|---|---|---|
| 4 | 市道上村口線改良<br>R8-001-004<br>都市整備課 道路街路係 | 市道上村口線と小来栖梨谷線の交差点は、見通しが悪く屈曲しているため、マイクロバス等の大型車両が曲がりにくく、冬期はさらに登坂が困難になります。当路線はたいらクロスカントリーコースへのアクセス道路であり、夏冬問わず高い安全性が求められます。安全な通行環境の確保と利便性向上のため、道路線形の抜本的な見直しを含めた交差点および道路改良を要望いたします | 新規 |

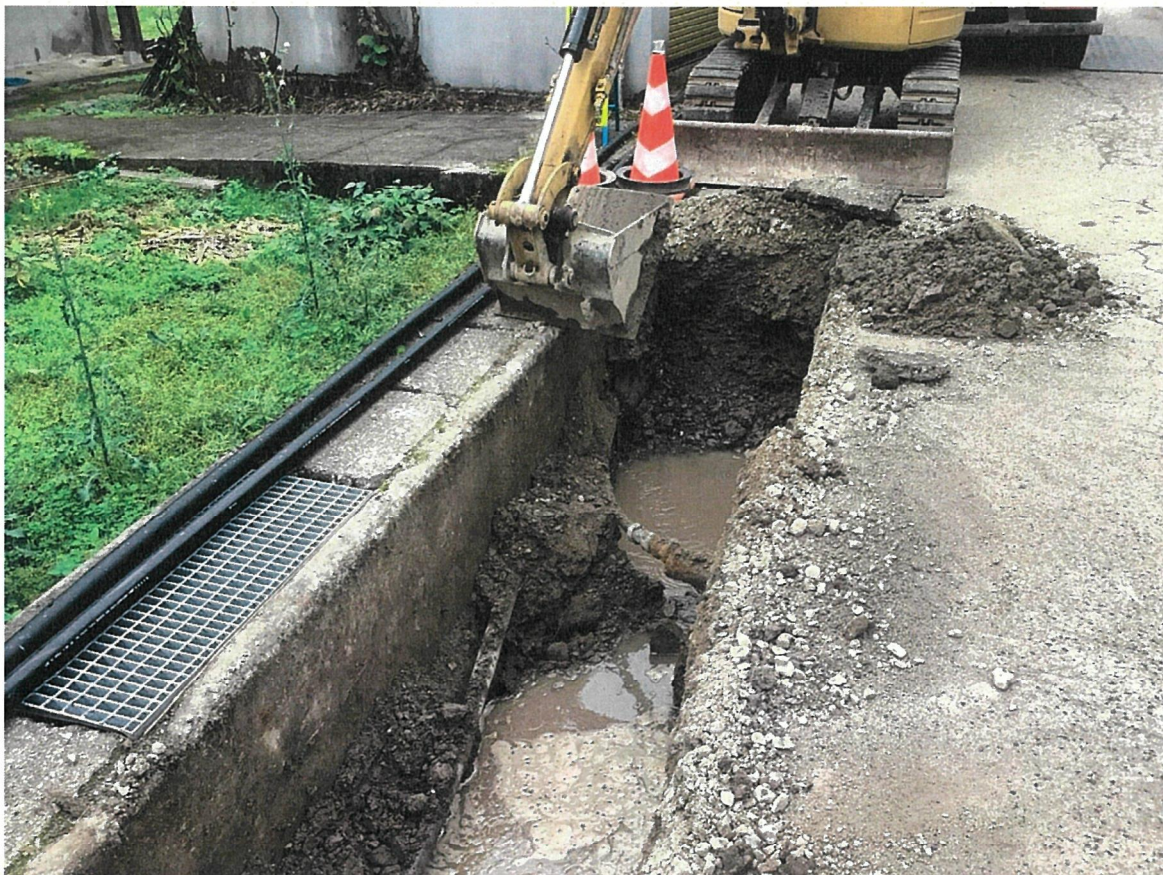
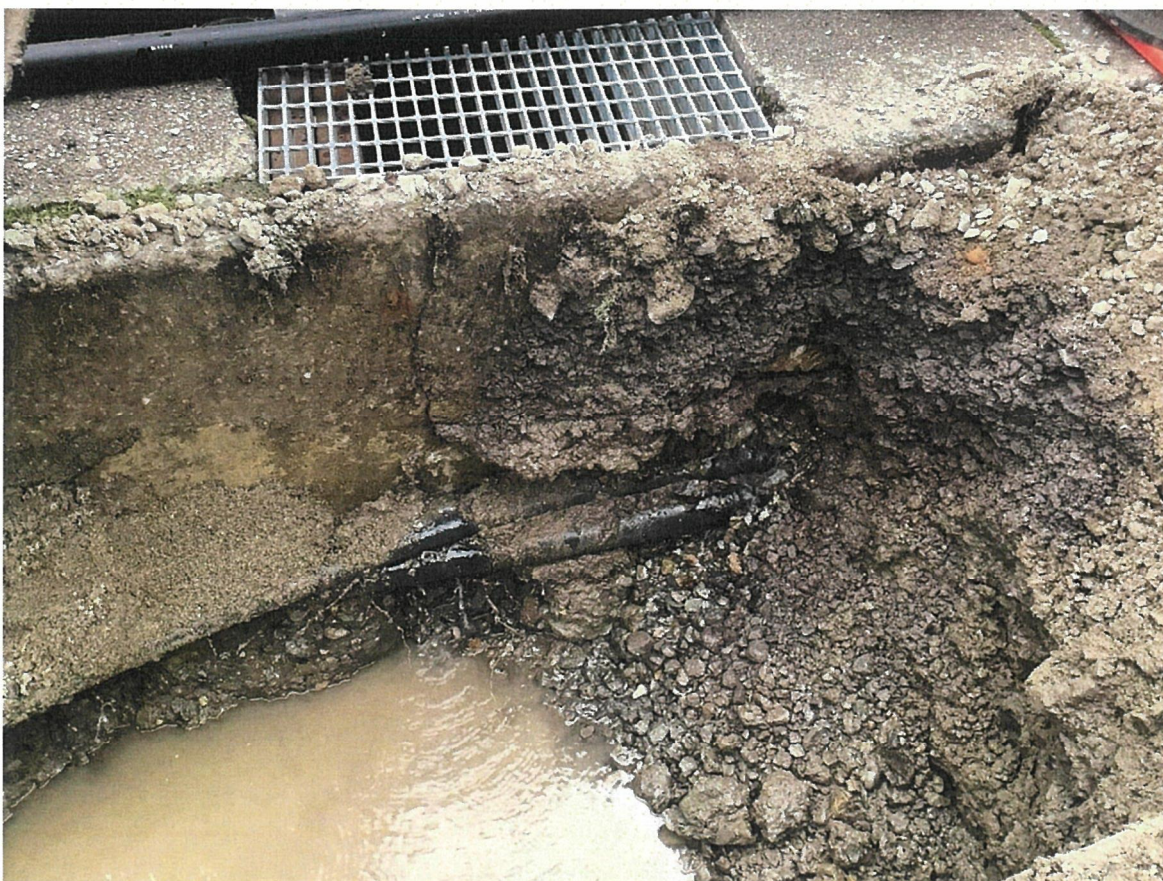
### 市道下梨川手線道路側溝 写真

| 5 | 市道下梨川手線側溝修繕<br><br>R8-001-005<br>建設維持課 道路維持係 | 市道下梨川手線の道路側溝は老朽化しており、底版からの水漏れが多発しており、道路の陥没や周辺の住環境への二次被害が懸念されます。地域の安全な生活環境の維持（メンテナンス）のため、当該路線の早期修繕を強く要望します。また、本路線に限らず、市内全域で老朽化が進む古い側溝や排水構造物について、市民の安全・安心な暮らしを守るため、計画的な更新・長寿命化対策を併せて求めます。 | 新規 |

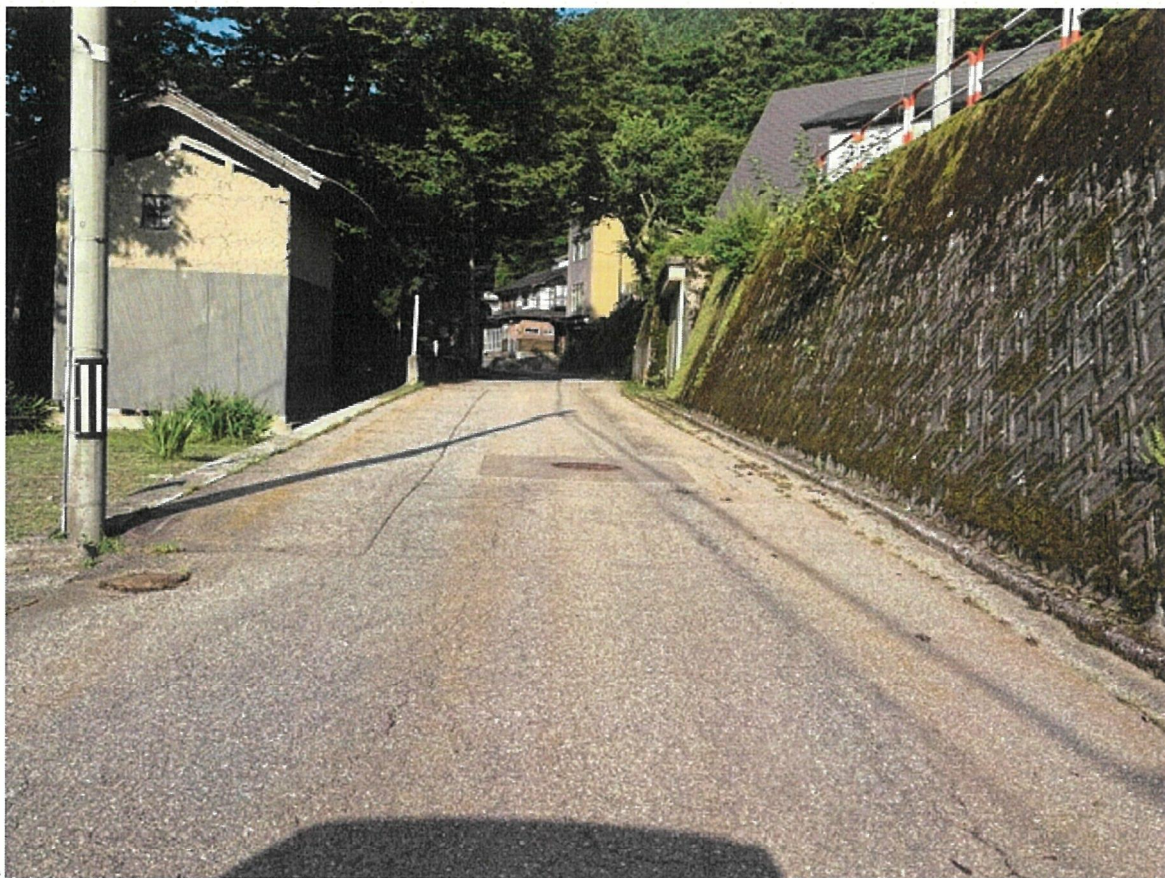
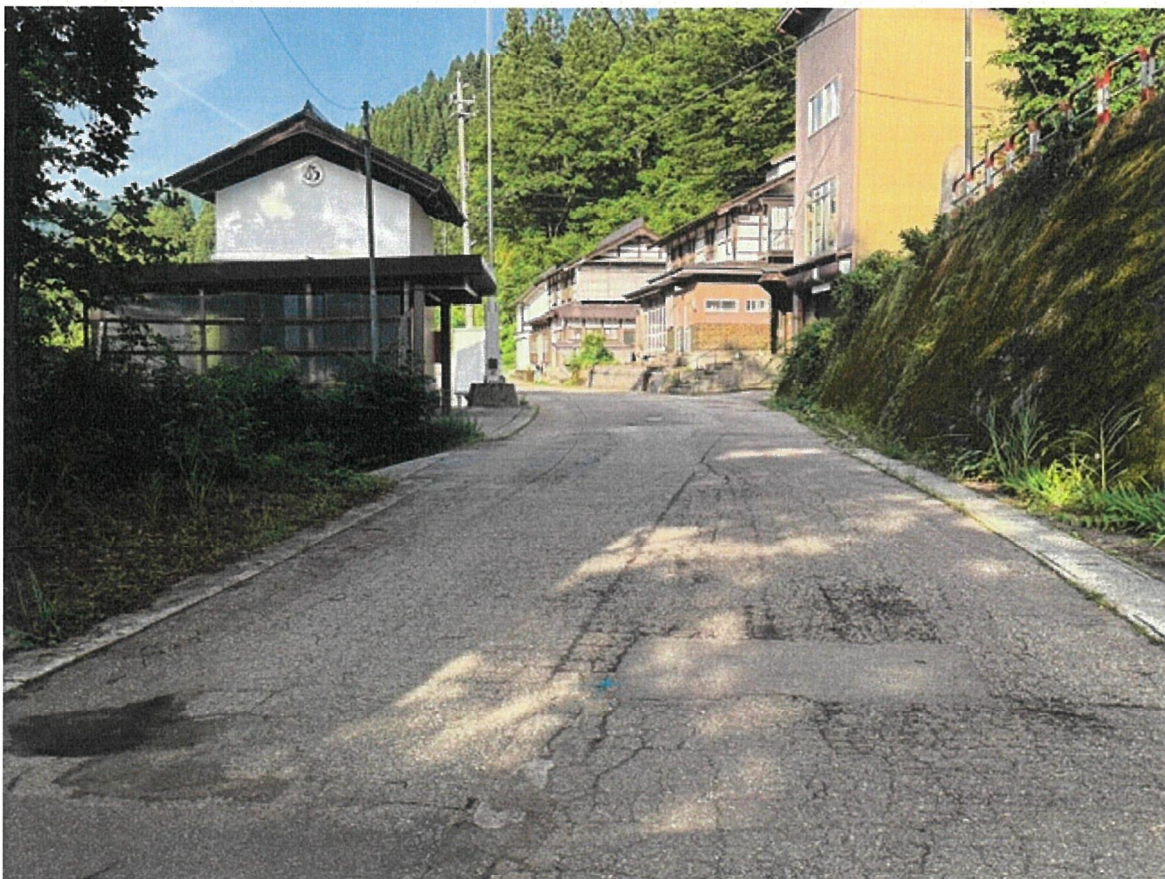
### 市道大島東間線舗装 写真

| 6 | 大島東間線舗装修繕<br><br>R8-001-006<br>建設維持課 道路維持係 | アスファルト舗装のひび割れや破損が著しく、放置すれば水道の仕切弁鉄蓋などの路面埋設物の破損や、それに伴う事故を誘発する恐れがあり大変危険です。安全な通行とインフラの適切な維持管理のため、該当箇所全面打換え等の抜本的な対策を強く要望します。また、本路線に限らず、管内全域で劣化が進む道路の舗装修繕について、利用者の安全確保のため、計画的な改修を併せて求めます。 | 新規 |

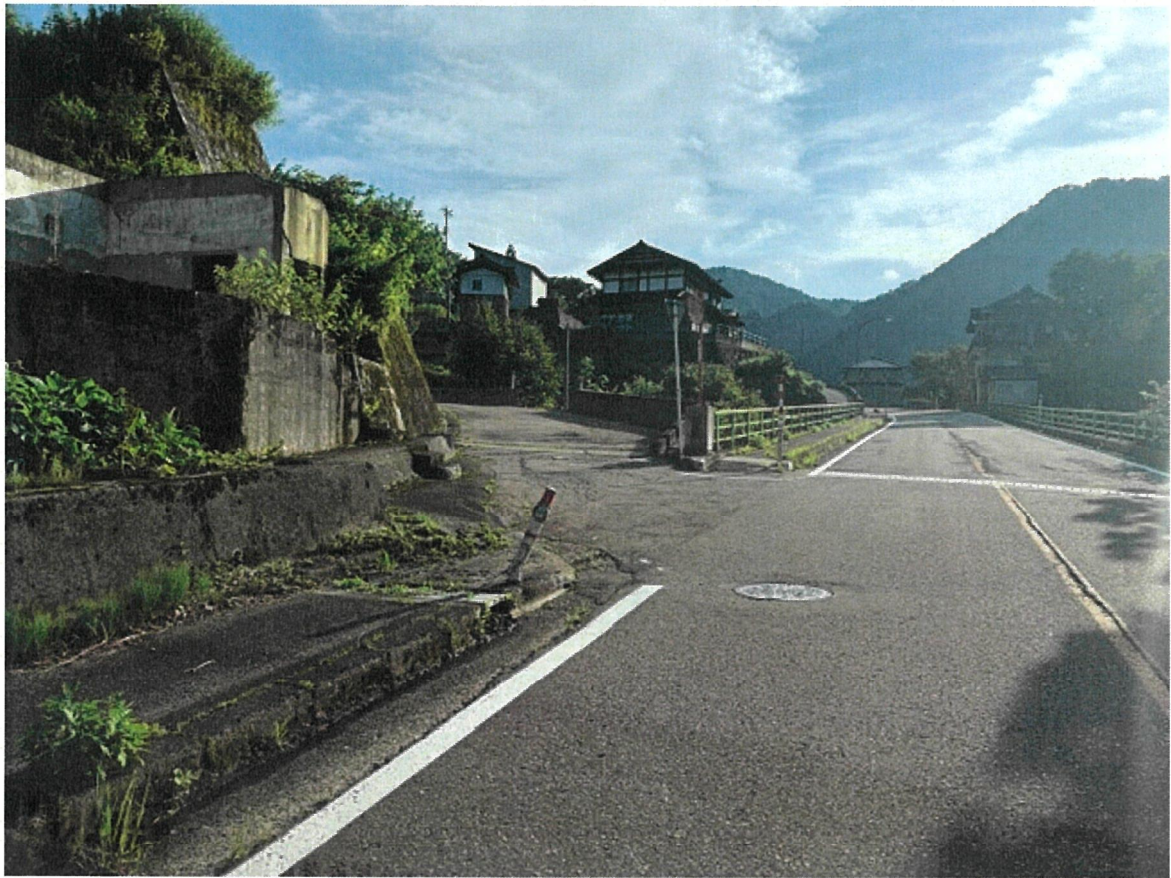
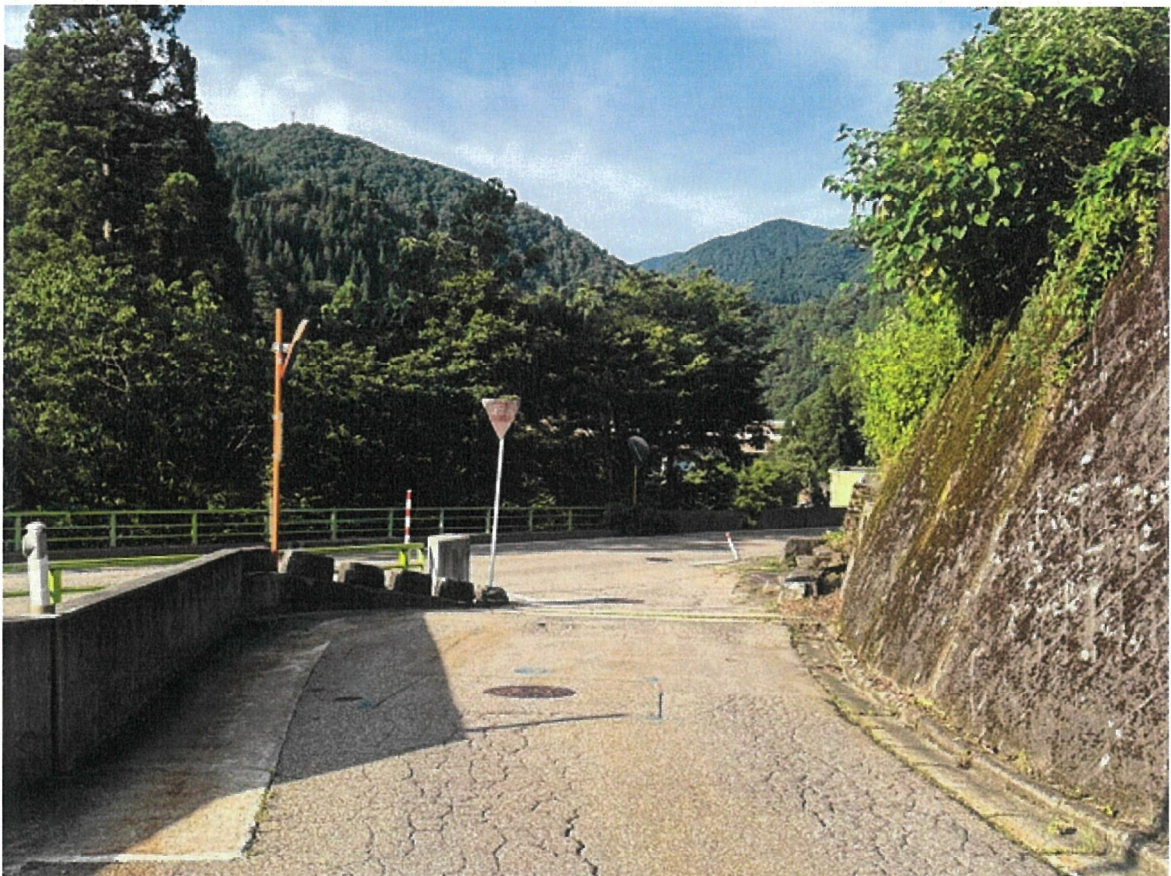
市道大島東間線交差点 写真

| 7 | 大島東間線国道交差点改良<br><br>R8-001-007<br>都市整備課 道路街路係 | 大島東間線と国道156号との交差点は、山側の構造物等によって死角が生じ、見通しが著しく悪い危険な状態にあります。さらに道路幅員も狭いため、幹線道路への進入や右左折時の安全確保が極めて困難です。重大事故を未然に防ぎ、誰もが安心して通行できる道路環境を整えるため、交差点周辺の拡幅による視界の確保、および安全性を第一に置いた交差点改良要望いたします。 | 新規 |

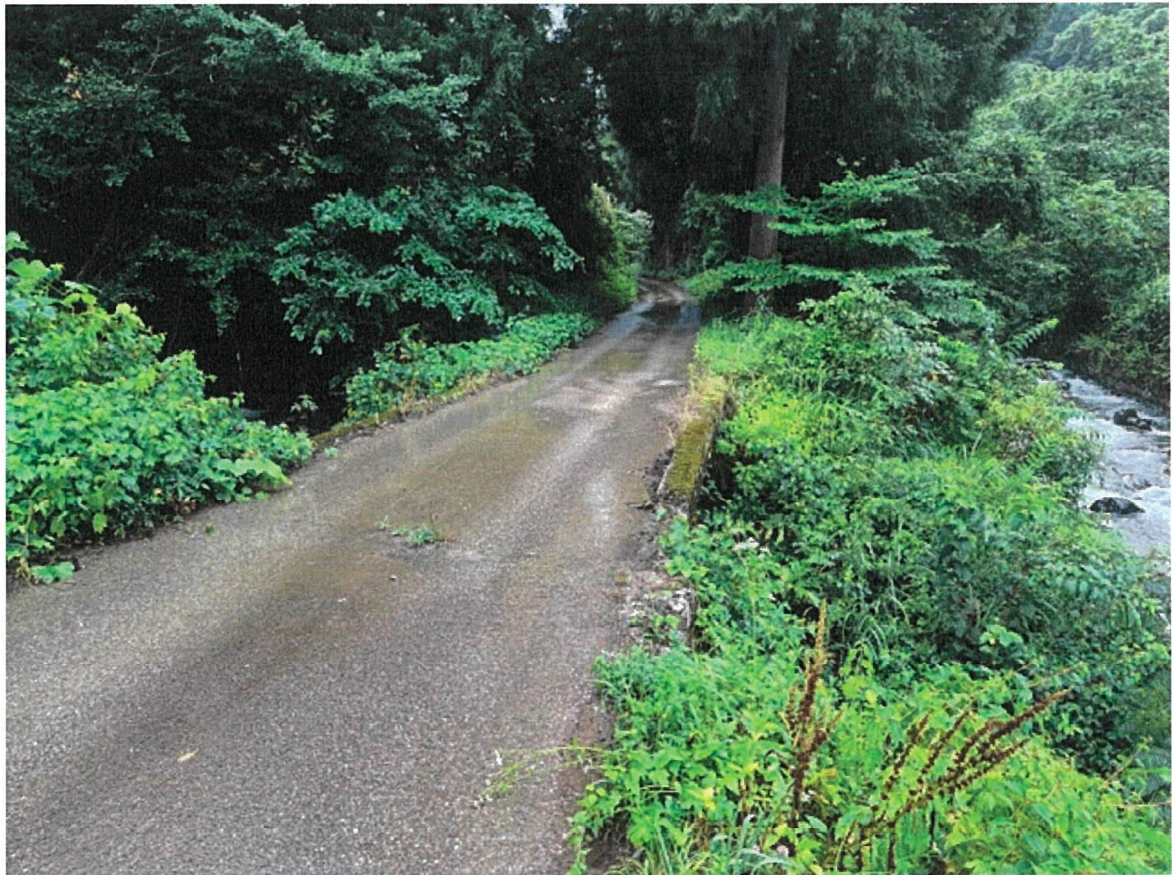
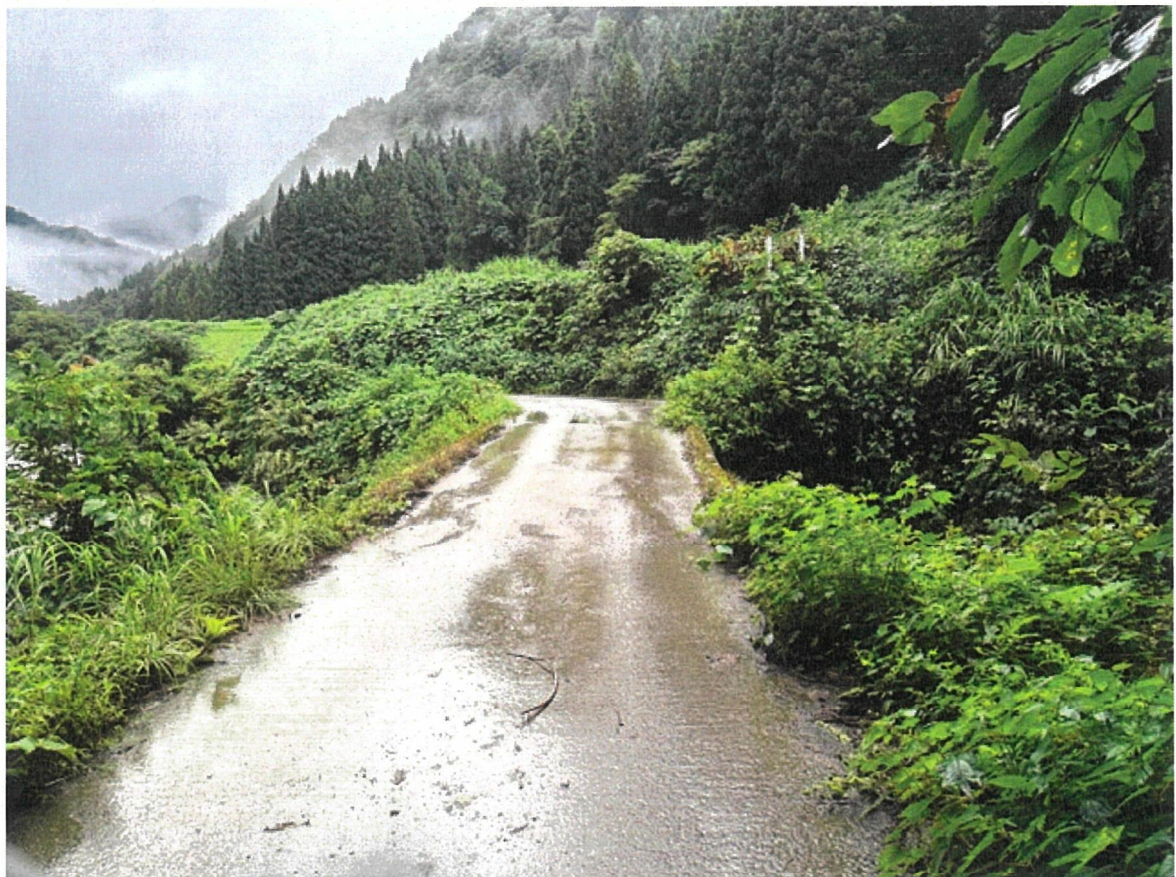
要望事項8  
市道田向湯谷線線 写真

| 8 | 市道田向湯谷線橋梁更新<br><br>R8-001-008<br>建設維持課 道路維持係 | 市道田向湯谷線にある古いコンクリート橋は、幅員が狭い上に高欄等も設置されておらず、車両や歩行者の転落リスクが非常に高い大変危険な状態にあります。地域住民の安全な通行と命を守るため、安全対策に著しく欠ける現在の橋梁の架け替えを含めた、早期の構造更新を強く要望します。 | 新規 |

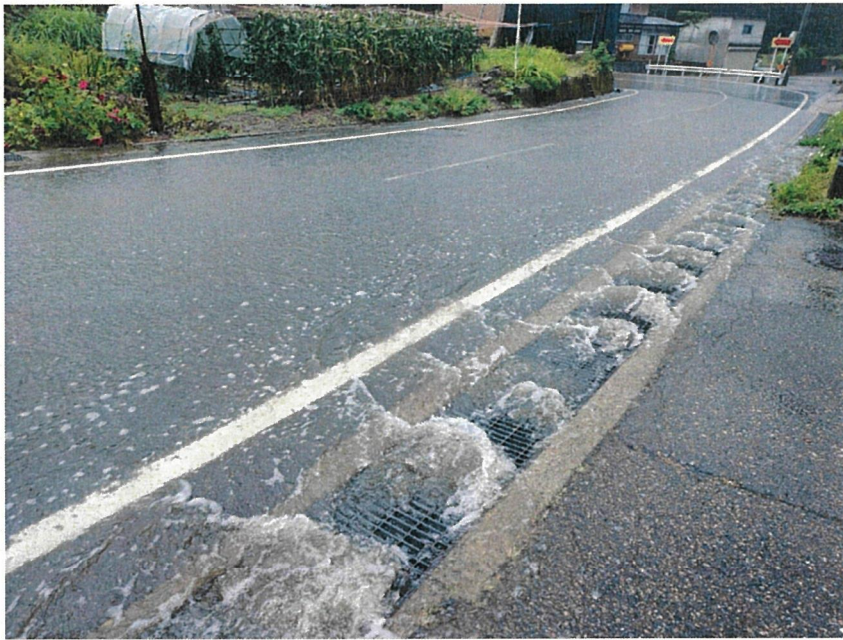
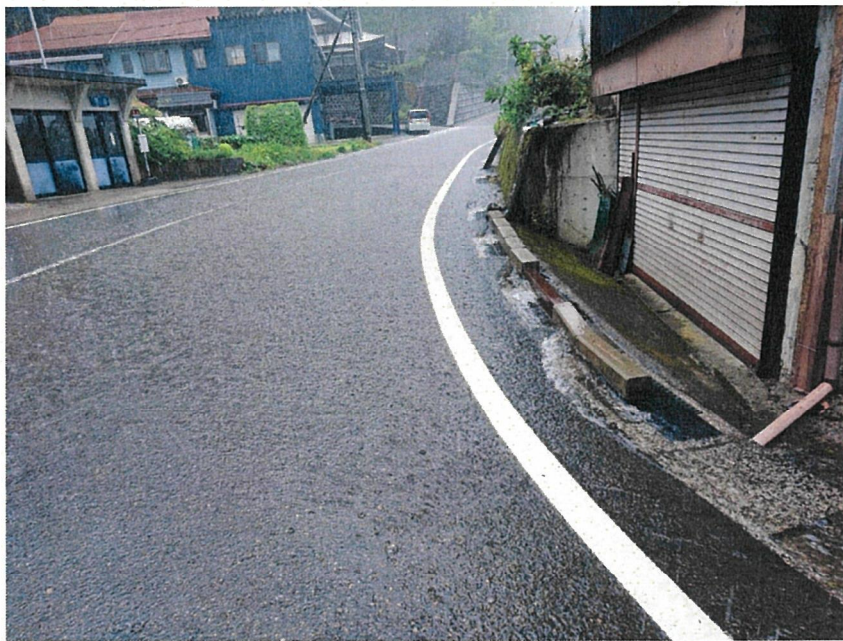
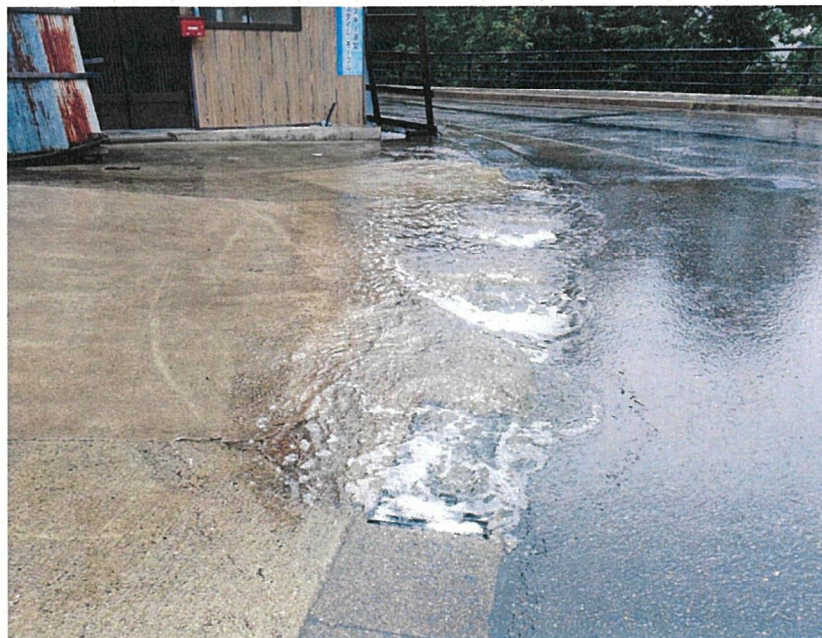
国道道路側溝（見座地内）写真

| 9 | 国道側溝改良 | 近年多発するゲリラ豪雨等に対応するため、国道における側溝の改修を要望いたします。写真を添付した見座地内では、縦断勾配の変化点で排水能力を超え、路面に雨水が溢れ出しており危険です。通行上の安全確保や周辺地域への冠水被害を防止するため、集水・排水能力を高める側溝改修を要望します。あわせて、同様の構造的課題を抱える他箇所においても、点検と早期対策をお願いします。 | 新規 |

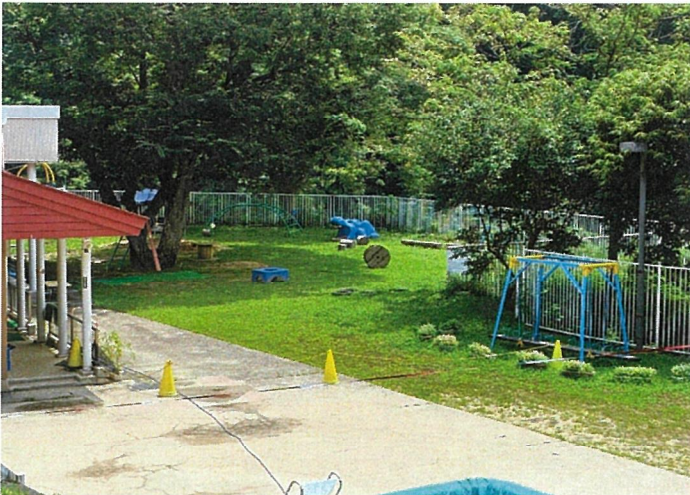
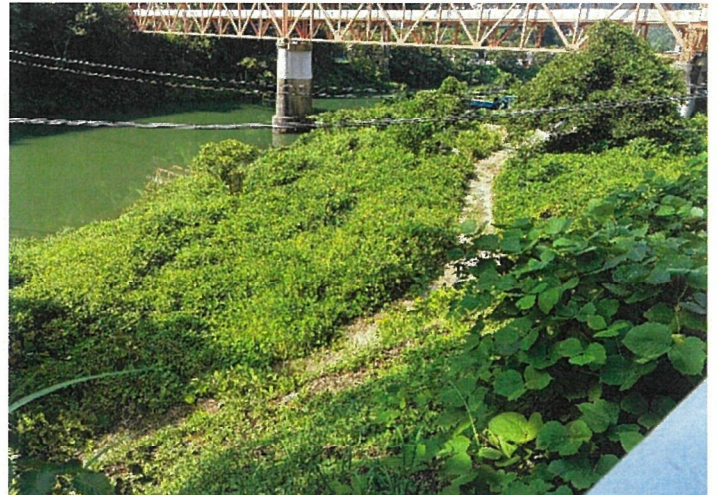
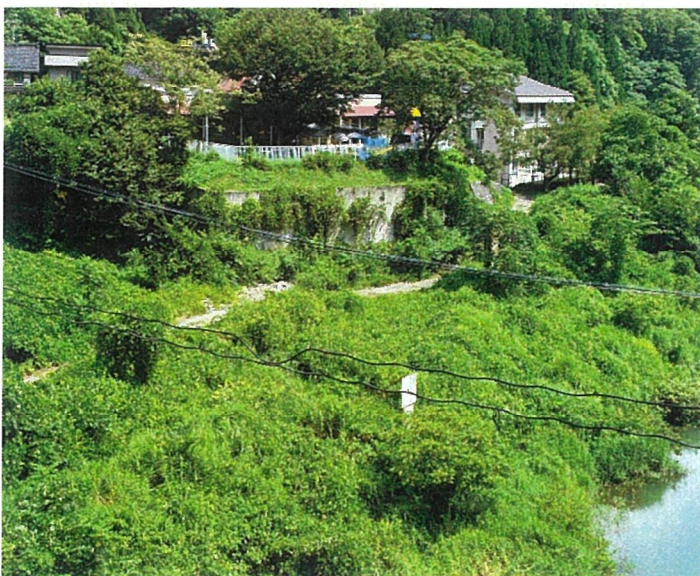
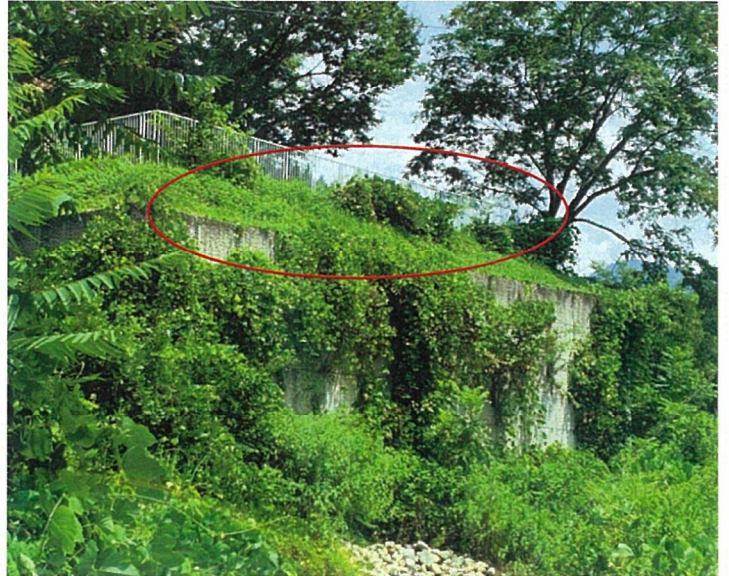
### 13 平みどり保育園の周辺整備(新規)

平みどり保育園周辺では、夏場になると草が大きく繁茂します。現在シルバー人材センターへ草刈りを依頼し除草を行っていますが、川側の法面は傾斜が急であり写真の通り草刈り作業に危険が伴います。このため、安全確保の観点から法面への防草シートの設置をお願いしたいと考えております。

また、保育園周辺の河原一帯も草が生い茂り、クマ等の野生動物が身を隠す可能性があるため、周辺環境の安全確保として除草を実施していただきたい。

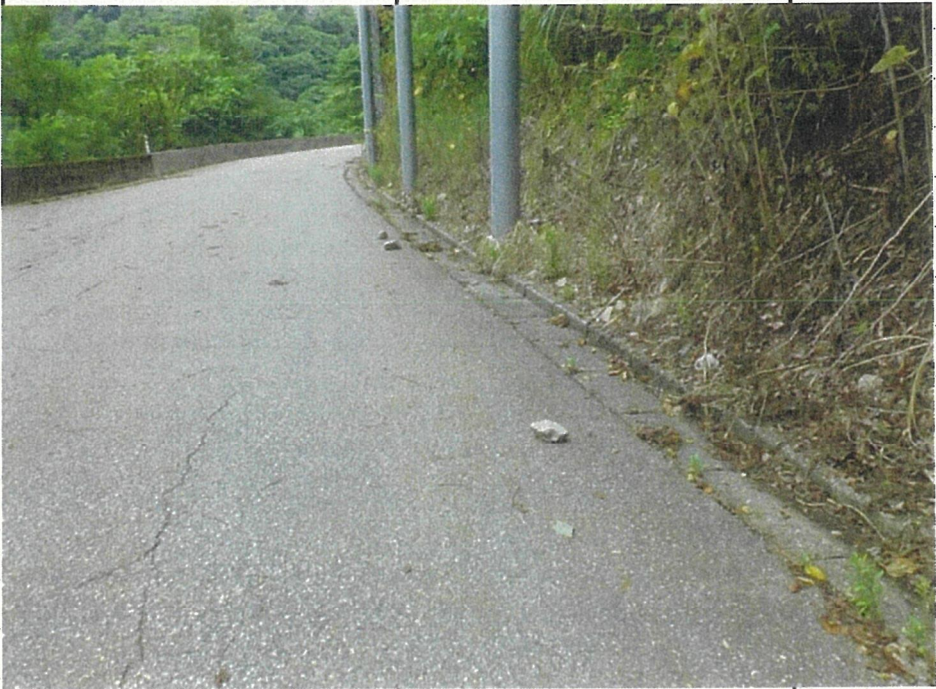
清水谷国道側落石防止策  
ネットが取り付けられ  
ていない

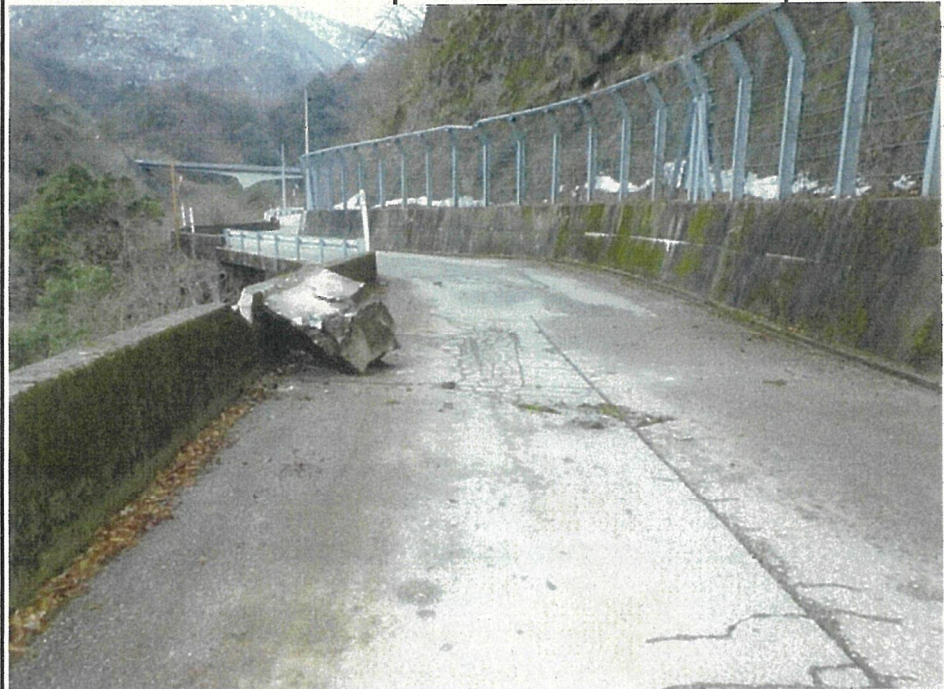
市道祖山線

能登沖地震時の落石

この後の調査は？

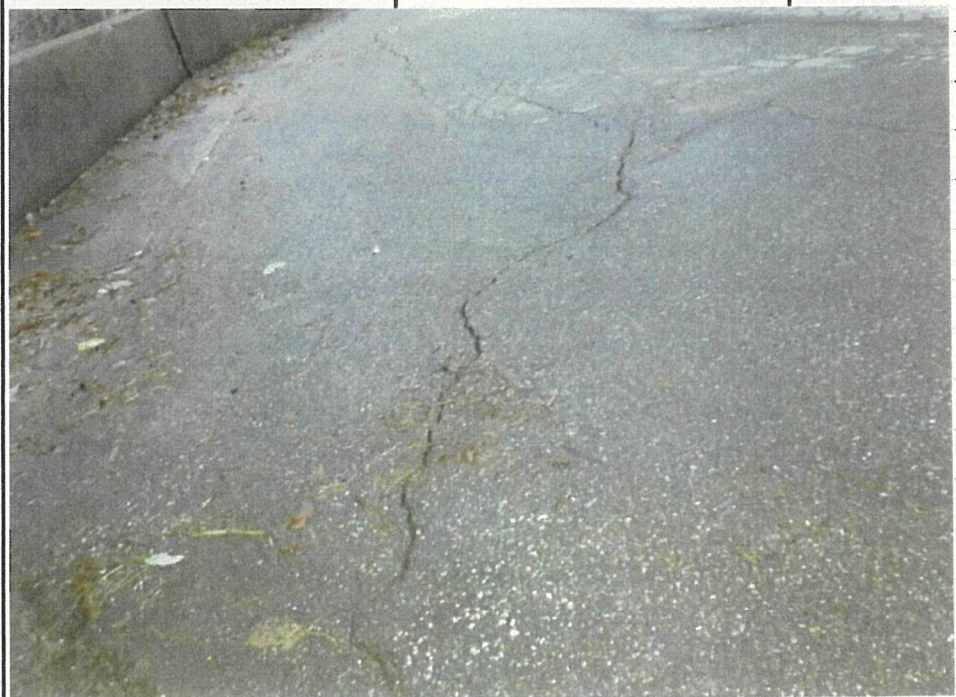
市道祖山線

路面にひび割れが出来

30mm程度の高低差が

出来ている

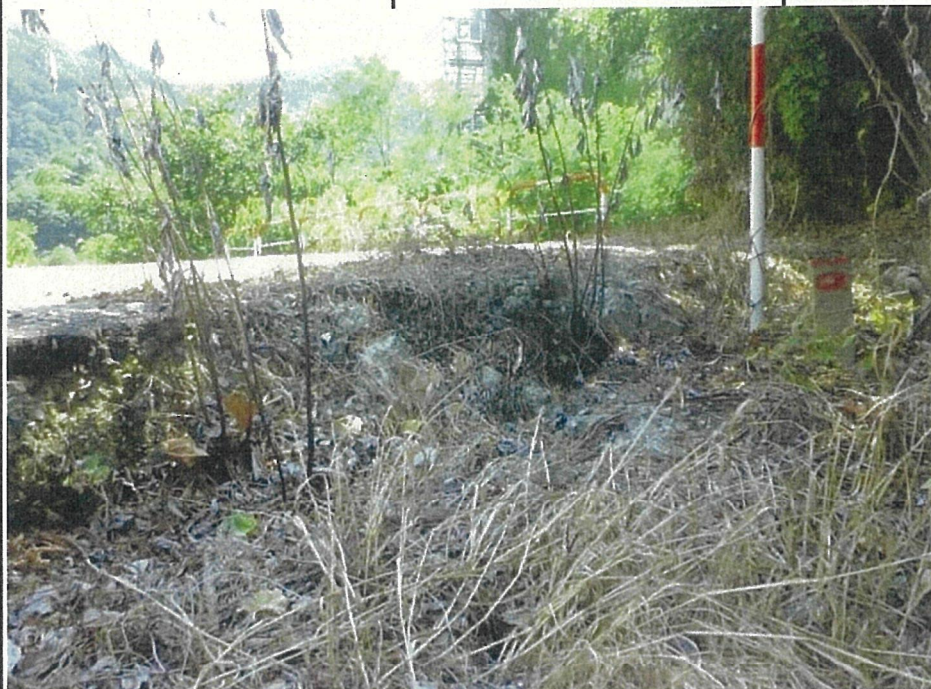
市道祖山線

路肩陥没による段差

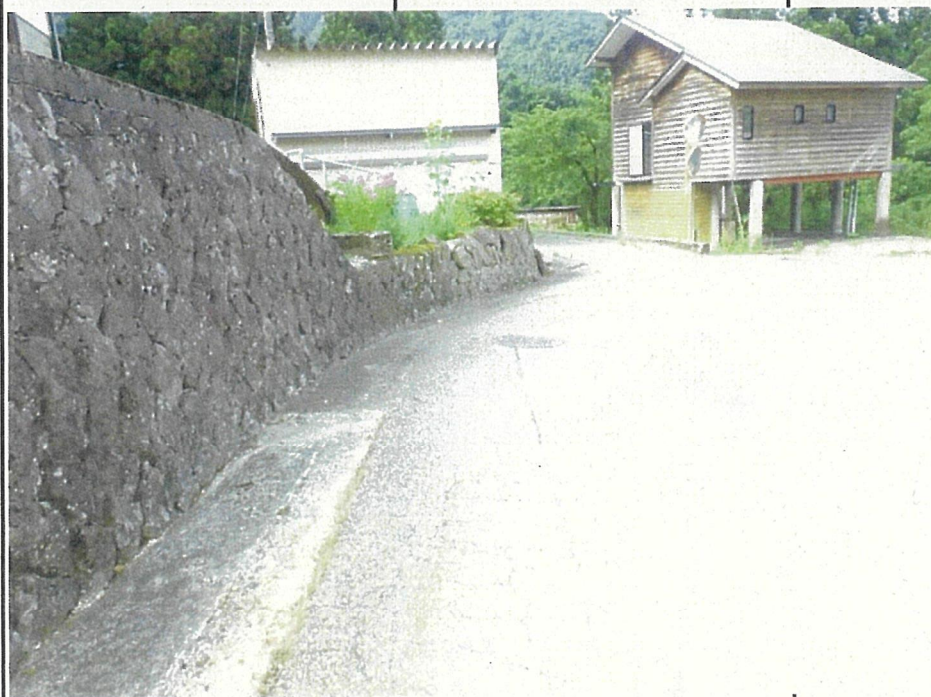
市道祖山線

L型が途中で途切れて  
いるため路面に水が溢れ  
出て冬場は凍結する
