R8-001

# 要 望 書

令和8年8月12日

平地域づくり協議会

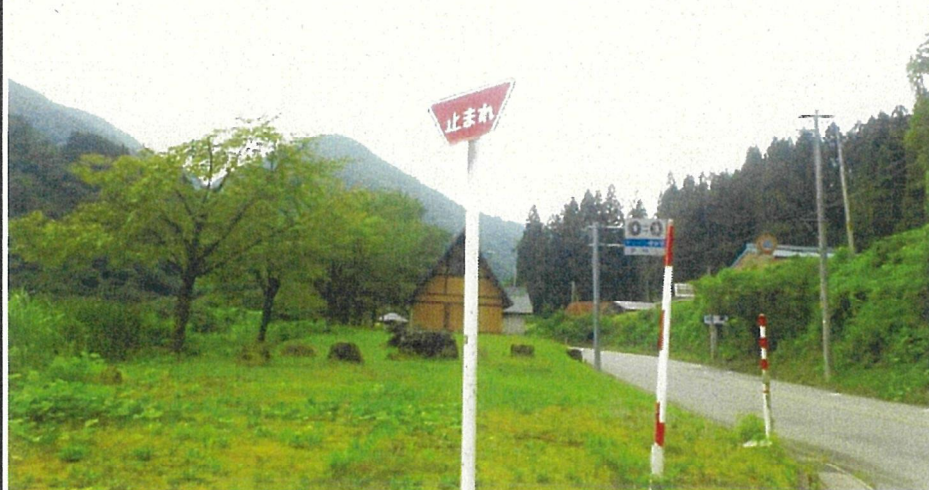
市道祖山線

市道と国道の合流点に  
有る「停止」の標識が  
折れ曲がっている

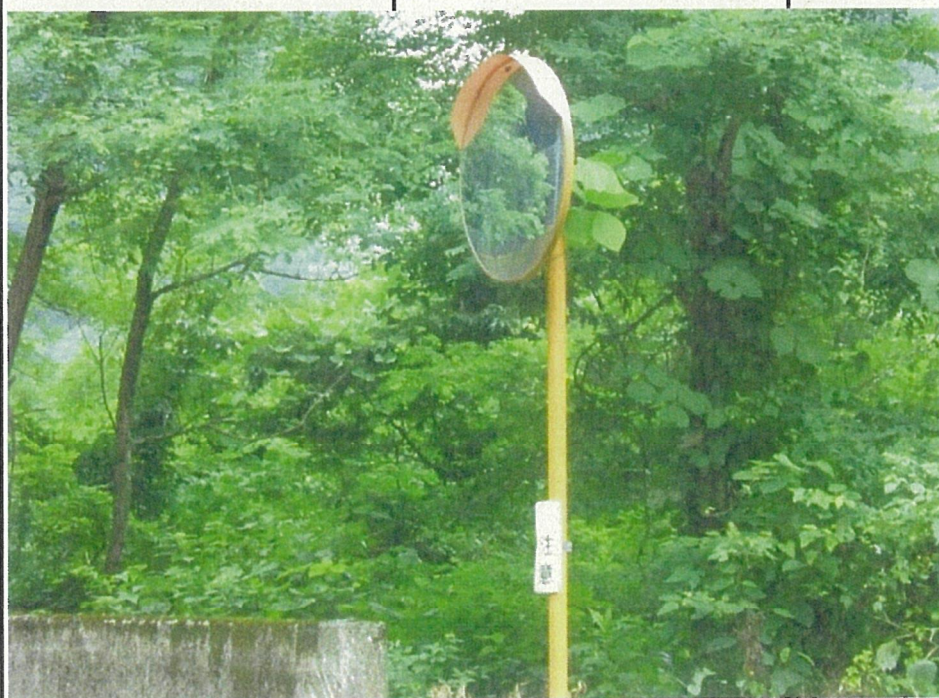
市道祖山線

カーブミラーが上を向い  
ていて、対向車が全く  
見えない
