平成 24 年度

桐木自治会の重点事業要望書

桐木自治会

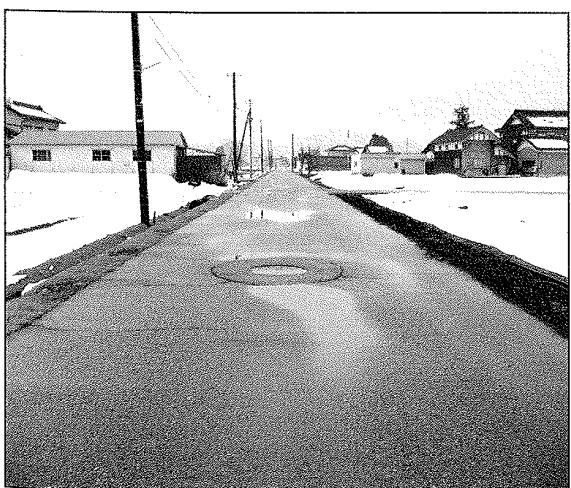
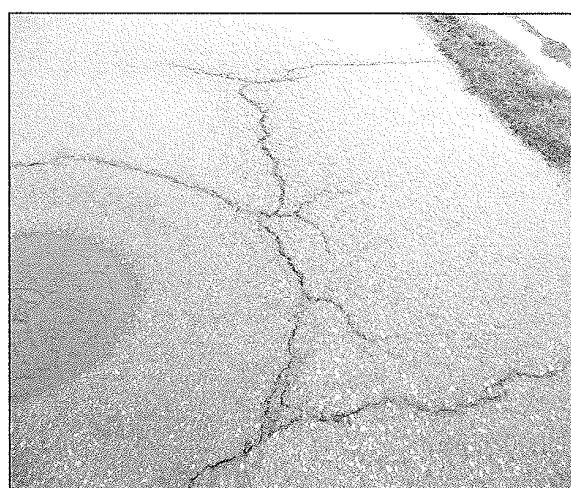
当該道路は、長年の使用により、道路路盤が傷み、表面が凹凸となり、運転時にハンドルが取られるなど、極めて危険な状況にある。

また、路面のいたるところに亀裂が走り、路盤沈下のおそれも考えられる。

市道下吉江三ツ屋 1 号線の道路の凹凸と亀裂

については、道路路盤の改良に格段の配慮を願いたい。

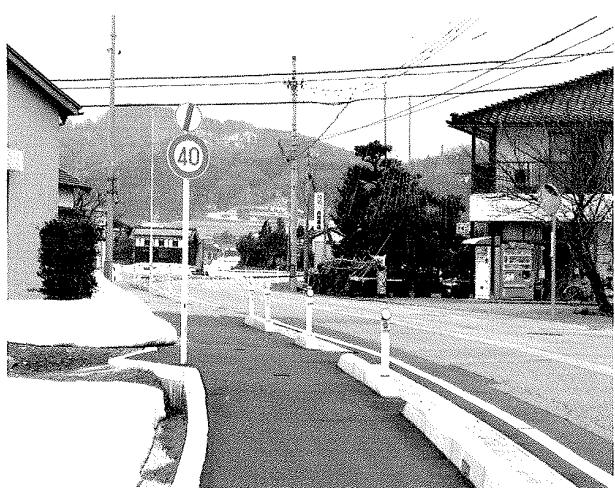
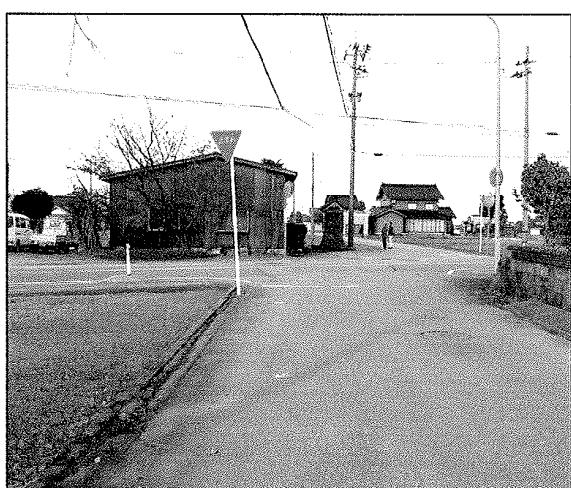
県道 西勝寺・福野線丹羽商店付近

当地区内の県道西勝寺・福野線は、福光地内とJR東石黒駅を結ぶ幹線道路であり、周辺の小・中・高校への重要な通学路でもあるが、地区内の途中で速度40km/h規制区間が終了している。

また、「止まれ」や「一時停止」の標示が磨耗し、ほとんど視認できない状況である。

ついては、規制区間の延長及び標示の塗替えに格別の配慮を願いたい。

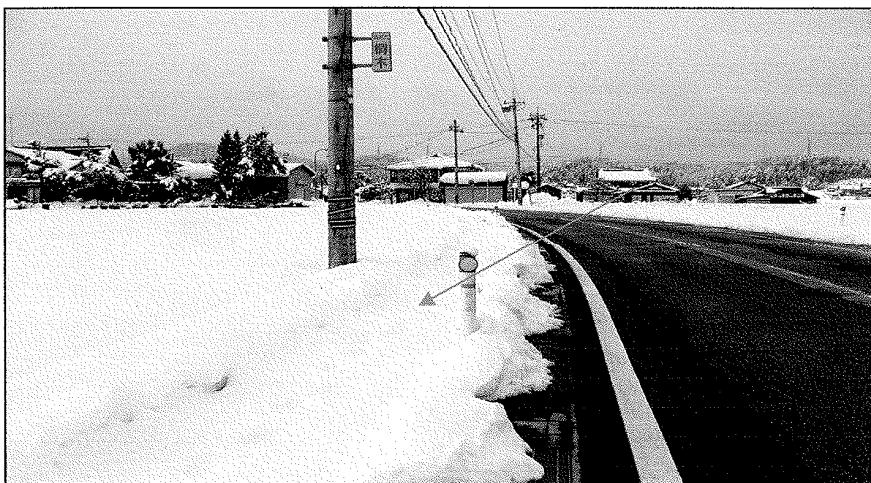
平成24年1月29日(日)午後2時撮影

通学路の除雪は、地域住民も土・日等を活用し実施しているが、高齢化等も伴い追いつかない状況にある。児童・生徒にとって歩道は、安全の道しるべであるにもかかわらず、積雪で通行できない状況にある。

当地区内の県道西勝寺・福野線の歩道は、バス通学の小学生にとって、バス停までの通学路となっており、車道を通行せざるを得ないなど、危険と隣り合わせの状況にある。

については、積雪時の歩道除雪に格段の配慮を願いたい。
