南砺市福野北部自治振興会長

南砺市福野上津区長

## 一級河川小矢部川に係る準用河川清水川の補修について(再要望)

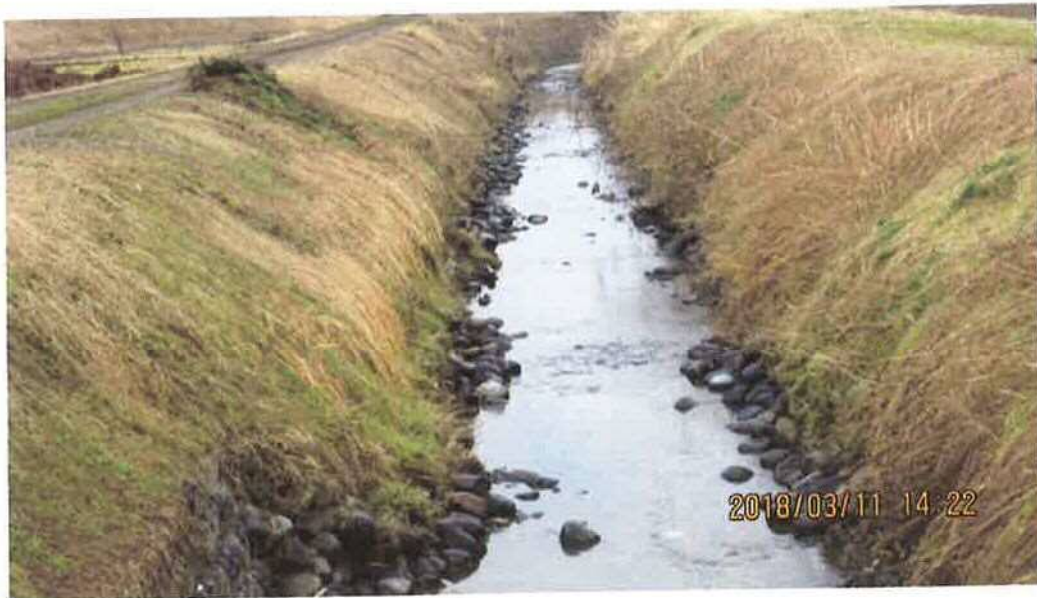
- ① 石積み護岸崩落。(下流を望む。)
- ②     〃     〃     。(上流を望む。)
- ③ 段差補修(橋梁と土工部の段差・約10cm。平成28年に写真付きで要望済。)
- ④ 市道路肩の亀裂。(堤防法面に亀裂。異常雨により、崩落の可能性大。)
- ⑤ 左岸橋梁背面部の陥没。(現在通行不。)
- ⑥ 右岸     〃     〃     。(     〃     。)
- ⑦ 右岸     〃     〃     。
- ⑧ 橋梁上流側右岸堤防の陥没。(横断管渠の破損による。平成29年5月29日要望済)
- ⑨ 左岸橋梁背面部の陥没。(利用者多く、危険度大。)
- ⑩ ⑪     堤防敷地外右岸部陥没。(平成29年5月29日要望済。)

又、石積護岸の設置年数が古く、崩壊箇所が多数見受けられ、流域阻害が甚だしく、堤防天端部の陥没により、通行不能となることが想定されるため、暫定的な補修を要望するものでありますが、完成的としは、清水川水門より上流(上津・柴田屋地内)に3面張水路(案・大型L型ブロック使用等、橋梁は大BOX等)による改修と、排水ポンプの設置ををお願い致します。
