# 要 望 書

平成 21 年 7 月

竹林北島自治会

## 1. 要望事項

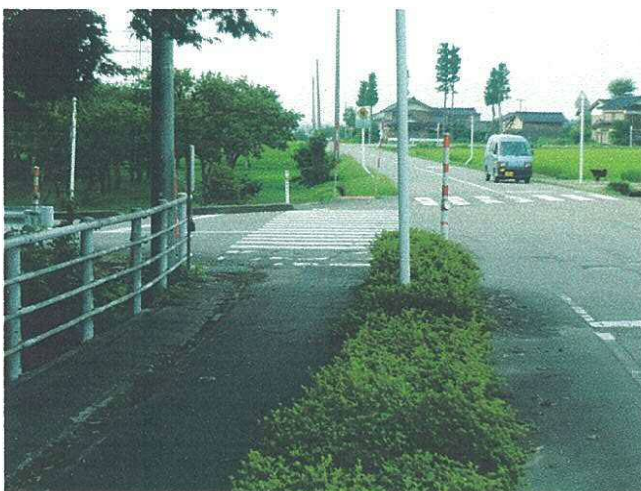
西島地内から北島地内方向  
(既設歩道が止まっている)

竹林北島地内の市道竹林宮後線において、地区内外から通学する児童生徒の安全確保のため、歩道の設置(延長 900m)を要望します。

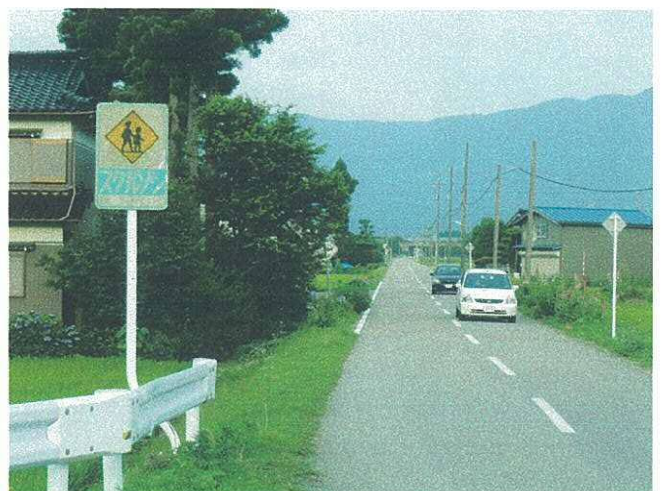
北島地内から鍛冶地内方向  
(交通車両での道路状況)

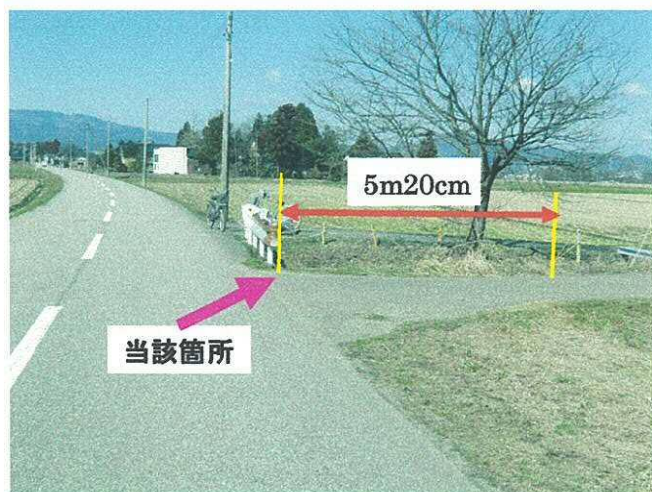
市道竹林宮後線と吐川の交差する法面の崩れ(竹林 633-1 地先)

損傷時期は明確でないが、東部小学校児童の通学路である市道竹林宮後線に架かる吐川の橋で、ガードレールの基礎部分の周辺の盛土部分が崩落しており、車道の保護が確保されていないことから、場合によっては歩行者、自転車、自動車等が吐川へ転落する恐れがある。

尚、吐川に設置されていたガードロープも約5mの間で崩落していることもあり、加えて危険の要因となっている。
