平成 22 年 7 月 6 日

福光新町町内会  
会長 谷村光隆  
南砺市福光新町 72

## 要 望 書

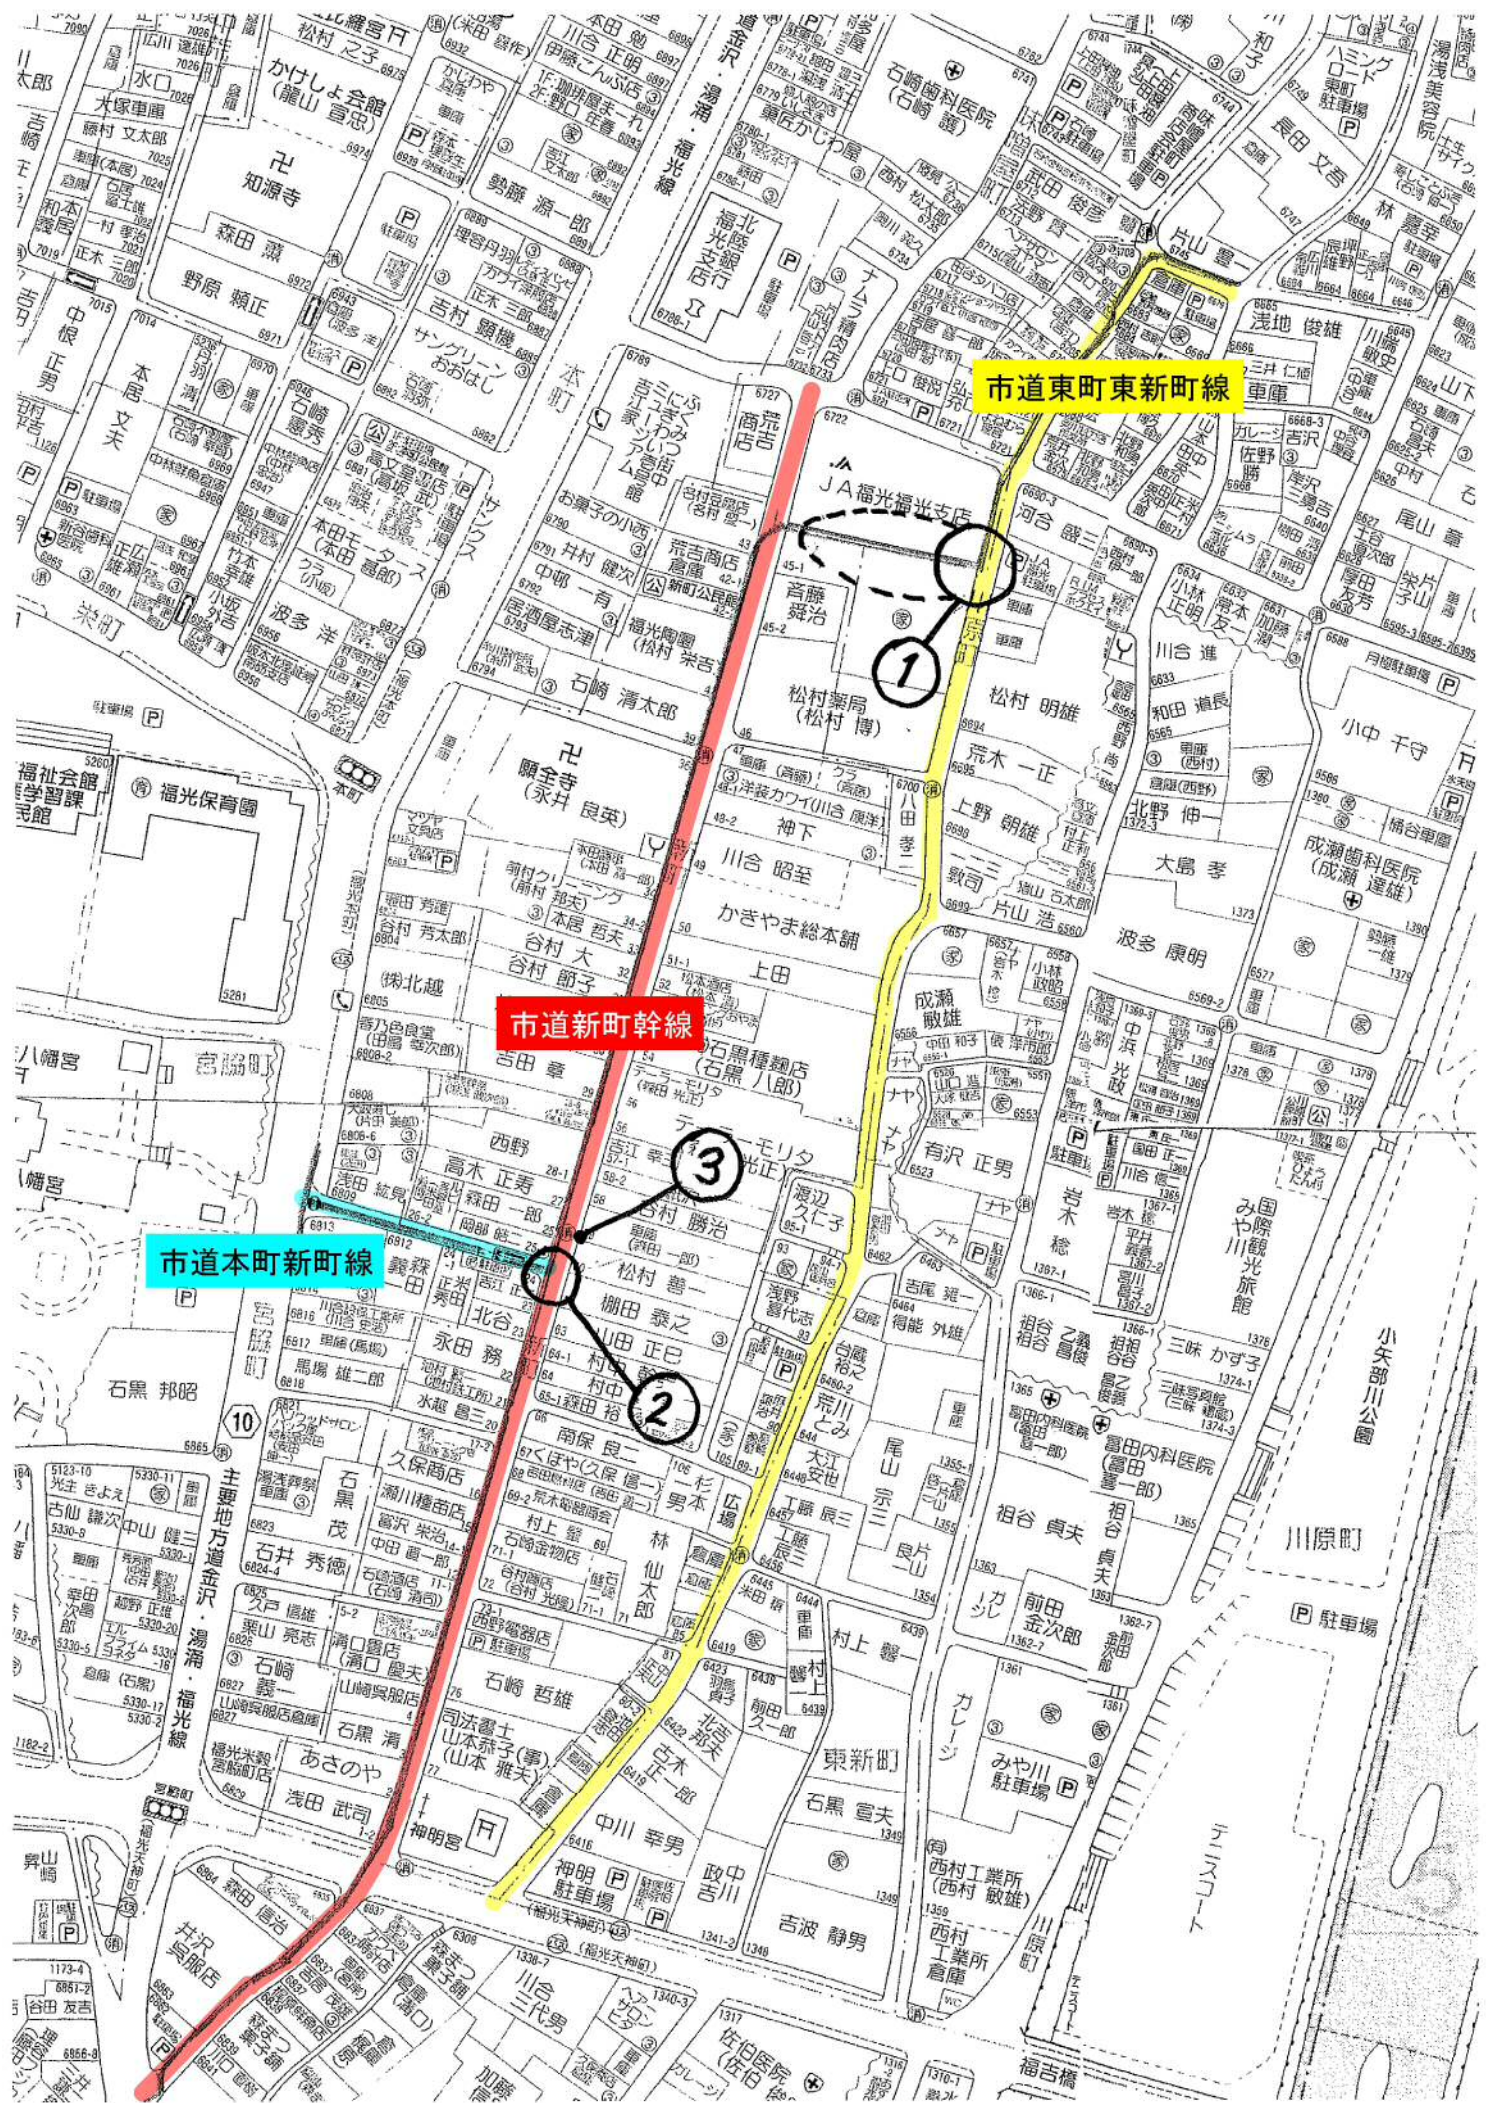
当該用水路に冬季間、少しの雪で雪詰まりがおき、水が道路に溢れ一部店舗が浸水する。

雪詰まりの要因は下記のことが考えられる。

- 1) 用水路が位置図①のところで直角に曲がっている
- 2) 冬季間の用水の水量不足
- 3) 用水路の老朽化に伴い、側壁に凹凸ができ、水の流れを阻害している。

用水路上の蓋が固定されていない為に、蓋の上を自動車が通過すると大きな音がするので留めネジのある蓋に改良。

消火栓位置標識板の表面と塗装が剥離し文字が消えて確認することができない。
