## 要 望 書

## ①市道清玄寺連代寺1号線の未舗装区間の路面舗装(148m)と横断溝整備

## ②市道山見坪野2号線と市道清玄寺連代寺2号線の清玄寺地内交差点の水対策

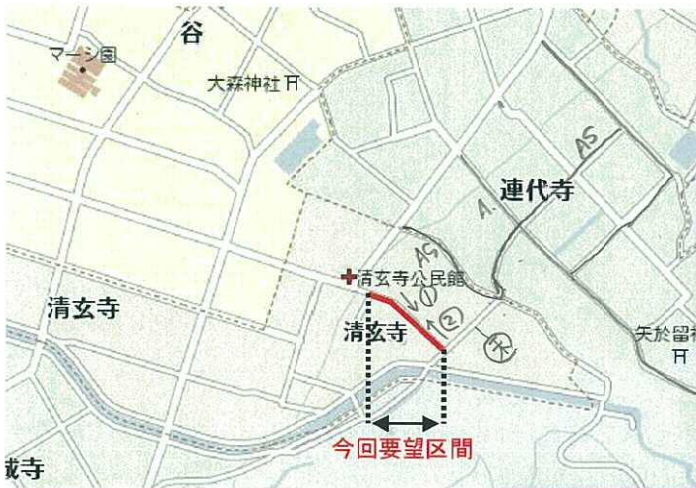
市道清玄寺連代寺1号線は、路面が荒れており、農耕者等の走行、歩行に支障が出ているため、アスファルト等による舗装をお願いしたい。併せて、路面を流れる雨水を水路に流す横断溝を整備願いたい。

路面が荒れた原因として、一つ目は、当該路線の勾配がきついこと。降雨の際、路面を川のように雨水が流れ土砂を削り取っている。また、流出した土砂は、接続する市道山見坪野2号線に排出され、当該路線の舗装路面を荒らす原因ともなっている。

①降雨時の状況(下手から見上げる。)

当該路線の主な用途は、農耕、林業作業用である。路面がかなり荒れており作業者の交通が非常に困難であることから、早期に路面の舗装と横断溝の整備をお願いしたい。特に、耕作者の高齢化が進んでいる当町内では、自転車や電動三輪車、軽四トラックなどタイヤ径が小さな車両を利用しており、荒れた路面により作業に支障が出ている。

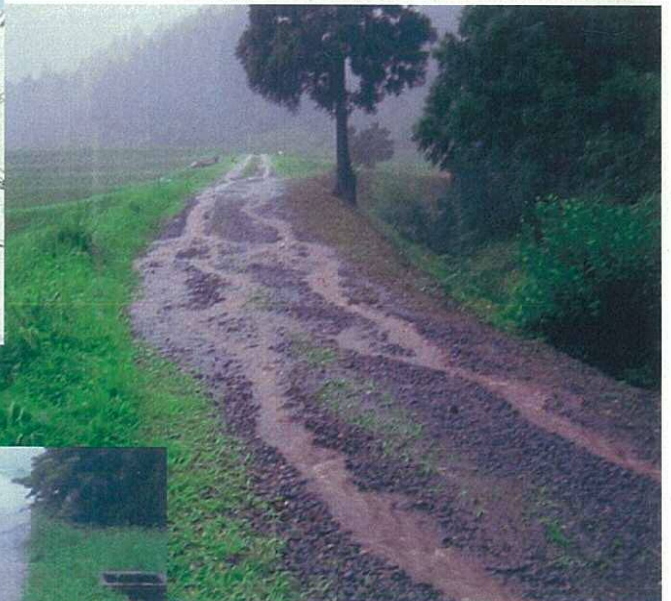
平成13年度に砺波森林組合施工の森林作業道整備工事(大谷地内)において、土砂を積んだダンプトラックなどの工事用大型車両が数多く走行したことにより、かなり深い輪立ちができたもの。後日、碎石など敷かれ修繕されたものの、昨年7月の豪雨時にすべて流出し、深い輪立ちが再び表れている。

②降雨時の状況(上手から見下ろす。)

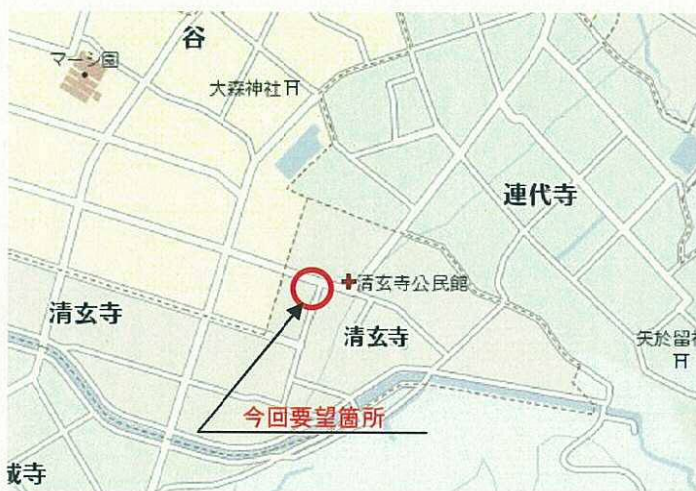
市道山見坪野2号線と市道清玄寺連代寺2号線の清玄寺地内交差点の地面から水が流れ出ているため、対策をお願いしたい。

当該交差点の下手にある水田では、流入する水で耕作が困難になることから、耕作地を割いて排水路を設けるなど、流入する水への対策にとっても苦勞している。この水が地下からの湧水によるものか、脇を流れる農業用水路からの漏水なのかは不明である。なお、脇を流れる農業用水路は、土地改良区の所有財産である。

①水が流出する様子（水田から見る。）

これらのことから、当該交差点から流出する水への早急な対策をお願いしたい。

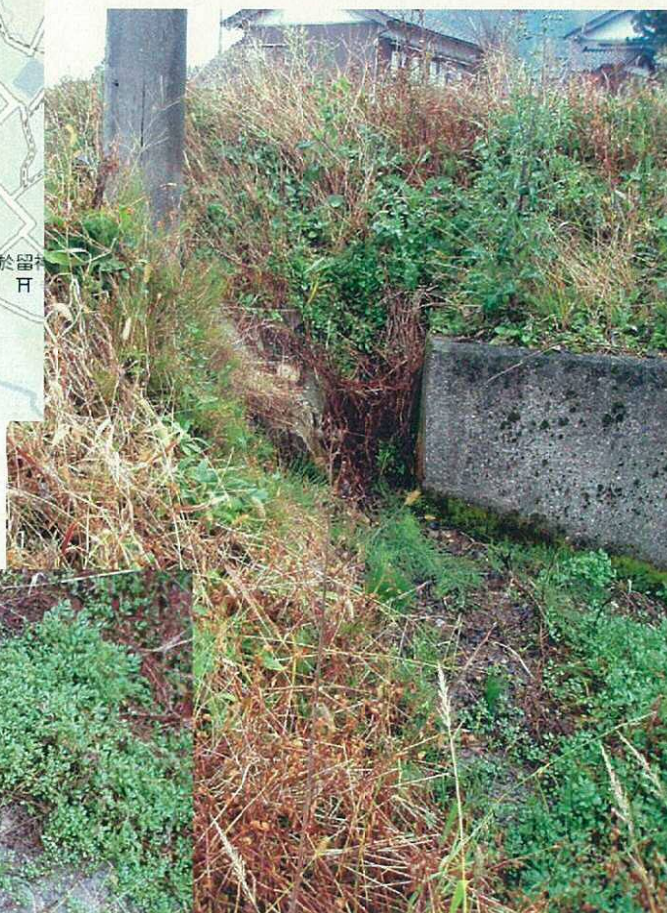
また、水と一緒に土砂も流れ出ていることから、道路の路盤を削っていることが想定されるため、今後、交差点の陥没や付近にある電柱が倒れることも心配である。当該交差点は、ダンプトラックや除雪車など大型車両が頻繁に通行することから、陥没すると大事故につながりかねないと憂慮している。

②水が流出する様子（道路から見下ろす。）
