# 要 望 書

南砺市山見町並町内会

#### 1. 市道山見戸板線の側溝改修について **H29-053 建設課 道路河川維持係**

添付－２            要望箇所 路面溢水流出現況写真

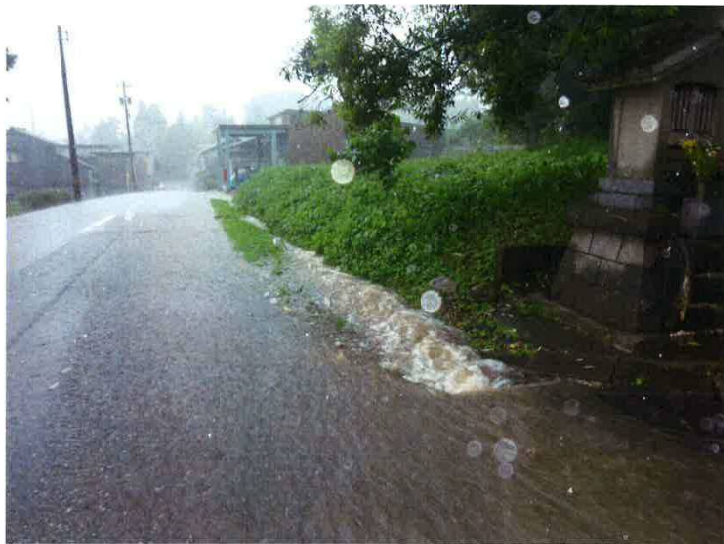
市道志観寺山見  
線上流より

当該市道路線は、連代寺地域と山見町並地域を跨ぐ路線であり、付帯して路側側溝が配置されております。その側溝断面は巾30cm、深さ30cmで、連代寺公民館辺りを最頂上部として山見町並町内会へ流入し、中間地点からも合流して向川へ放流されております。昨今取り沙汰されている地球温暖化現象に起因する異常気象事例発生前の状況では当該断面での側溝溢水事例は発生する事は皆無でありましたが、ここ近年溢水事象の発生が頻繁となり、8月の突発性集中豪雨により沿線民家への床下浸水の危機へと直面する事態が発生いたしました。当時、南砺消防署(東分署)及び当該住民が土のう袋築立等により床下浸水直前での未然防止を行った事で、事なきを得た結果となりました。

この事から今後、今まで以上の事態が発生すると懸念を抱くものであり、安全、安心を  
題目として住みよい地域環境づくりに取り組んでいらっしゃる現在、新たなインフラ整備  
を望むのでは無く、部分区間の構造改良(側溝断面の拡大)を施行していただきたく  
お願いするところであります。
