南砺市井波 栄町町内会

## 要望書

### <要望1> 川田、石崎宅前及び横の側溝の改善(場所 別紙①)

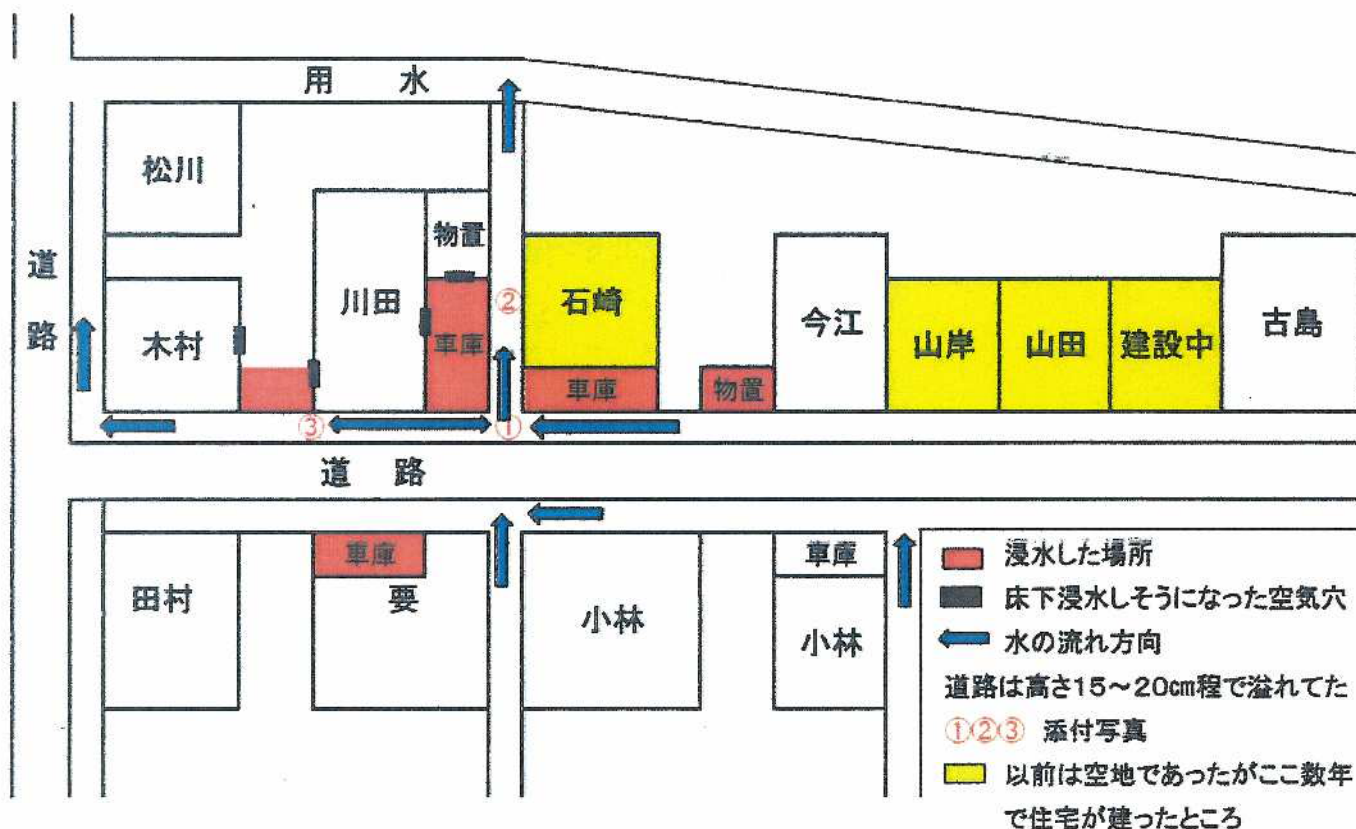
8月29日(土)、9月4日(金)の大雨により、川田宅横の側溝が溢れ下記図の赤色のところに水が入り込み、床下浸水するのではと心配しました。

数本の上流からの側溝に流れる水が最終的には1本の側溝に集まる為、大雨が降ると排出が間に合わなくなり溢れる。

床下浸水になる恐れもありますので早急に対応をお願い致します。

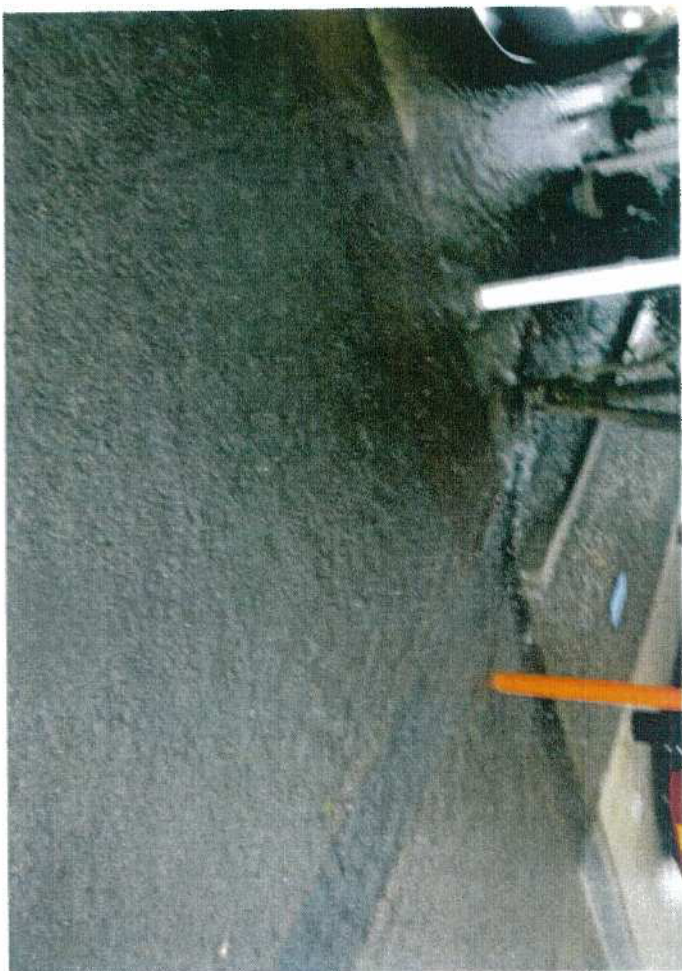
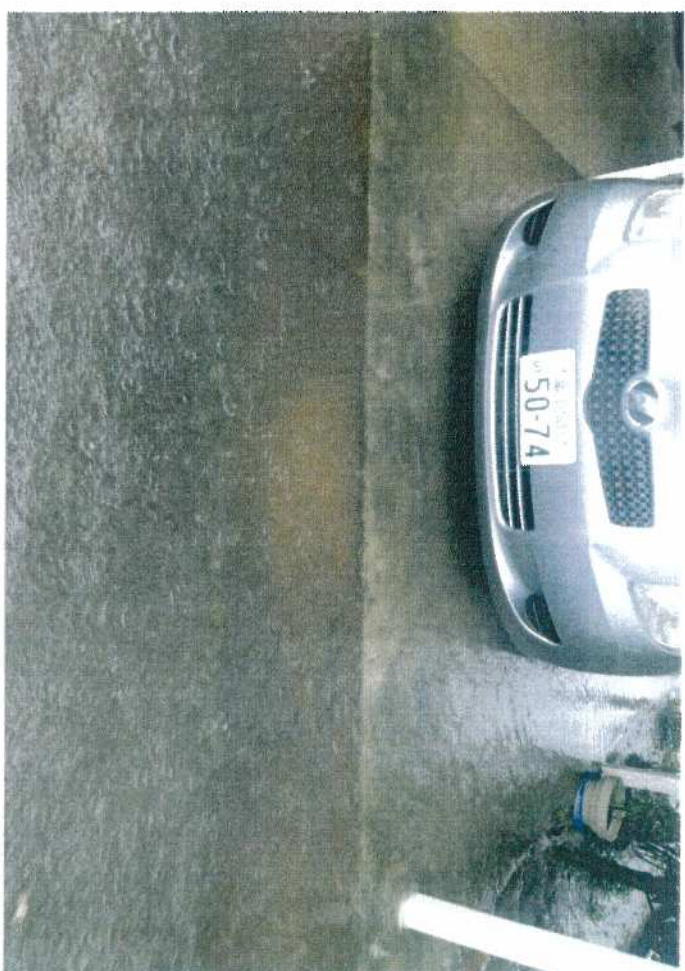
①

どの様に対応すればいいのかわからず、消防署に連絡し車庫の一部に土嚢を設置してもらいました。

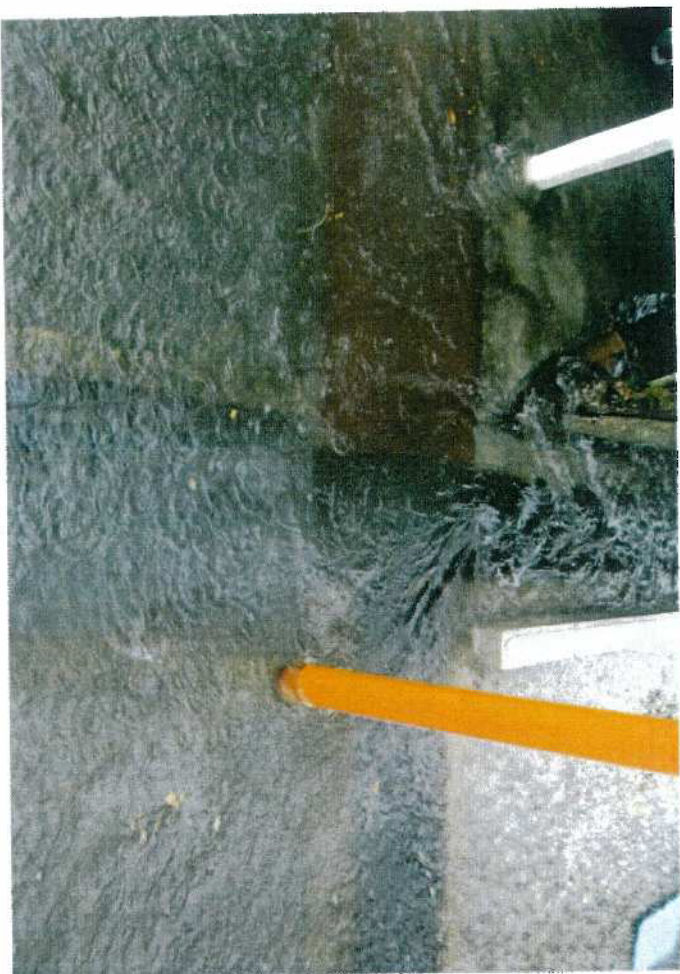
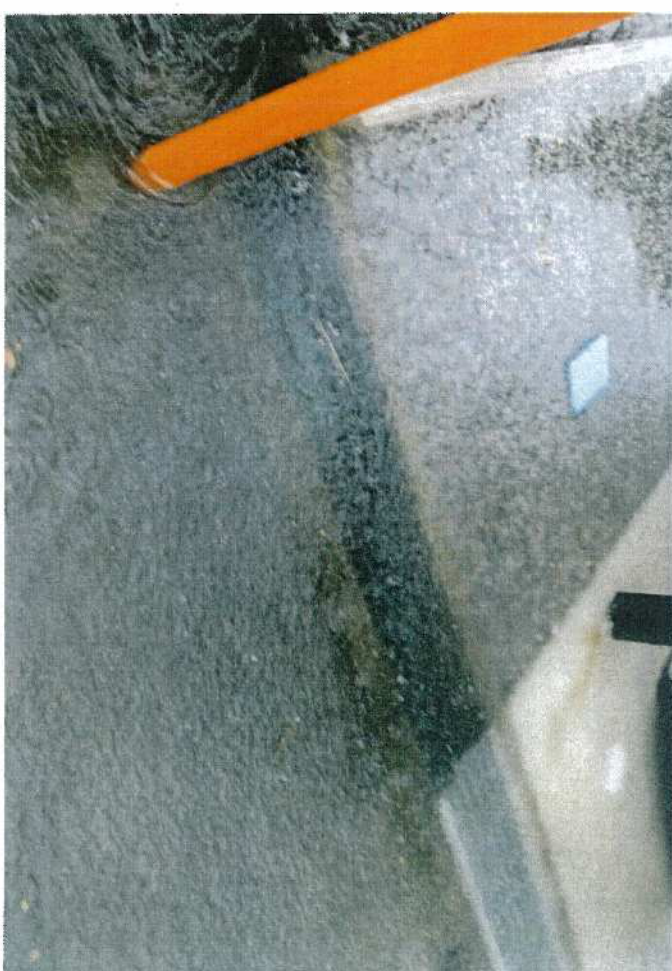
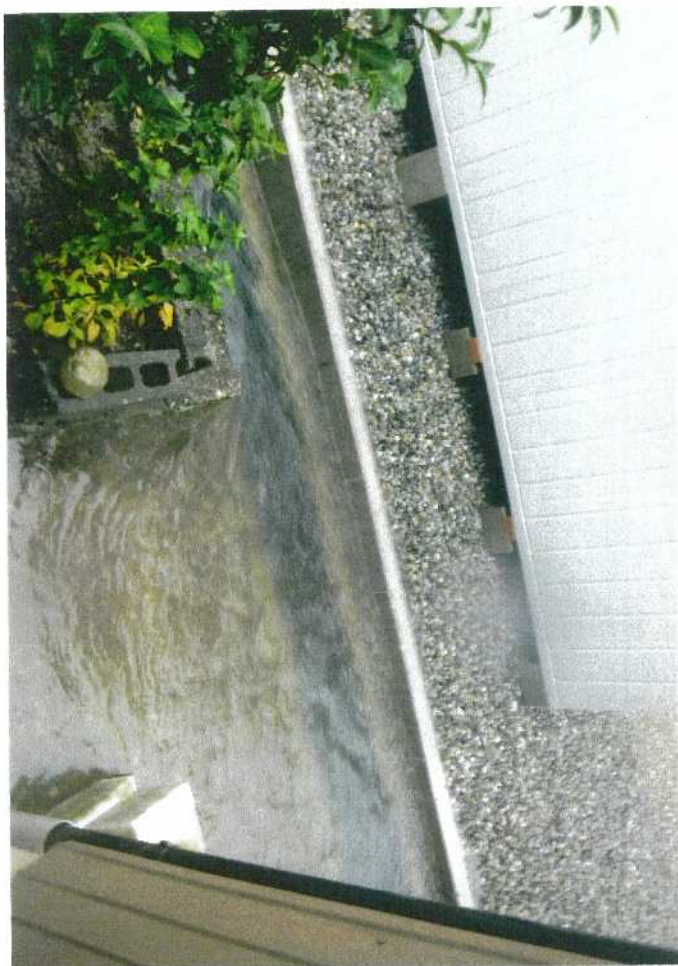
別紙②

・コンクリート製のため、雨水、消雪水が側溝に流れ込まず宅地に流れ込みます。

### <要望2> 道路横の側溝ふたのグレーチング化(場所 別紙②)
