要 望 書

#### 1. 市道（山見坪野 2 号線）の路肩側溝について

### 市道山見坪野 2 号線路肩側溝の溢水について

| 工事名称 | 図面名称 | 縮尺 | 作成 | 稟議 | 承認 | 山見町並町内会 | 図面番号 |
|---|---|---|---|---|---|---|---|
| 市道山見坪野2号線側溝修繕工事<br>南砺市 山見町並 地内 | 路肩側溝溢修繕<br>現地位置図 および 現況写真 | FREE | 野原 | | | 〒932-0223 富山県南砺市山見369-2<br>会長 野原孝志 TEL(0763) 82-4454 | |

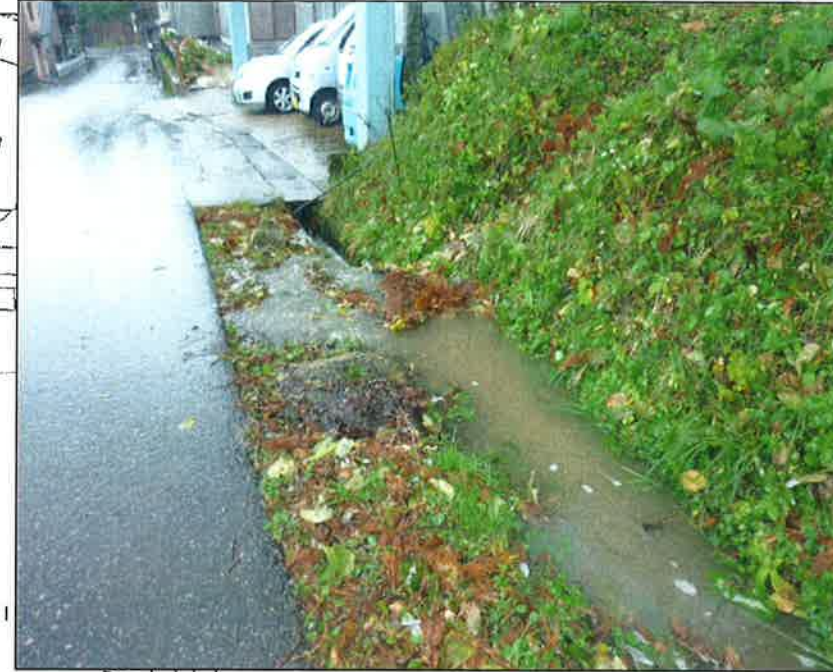
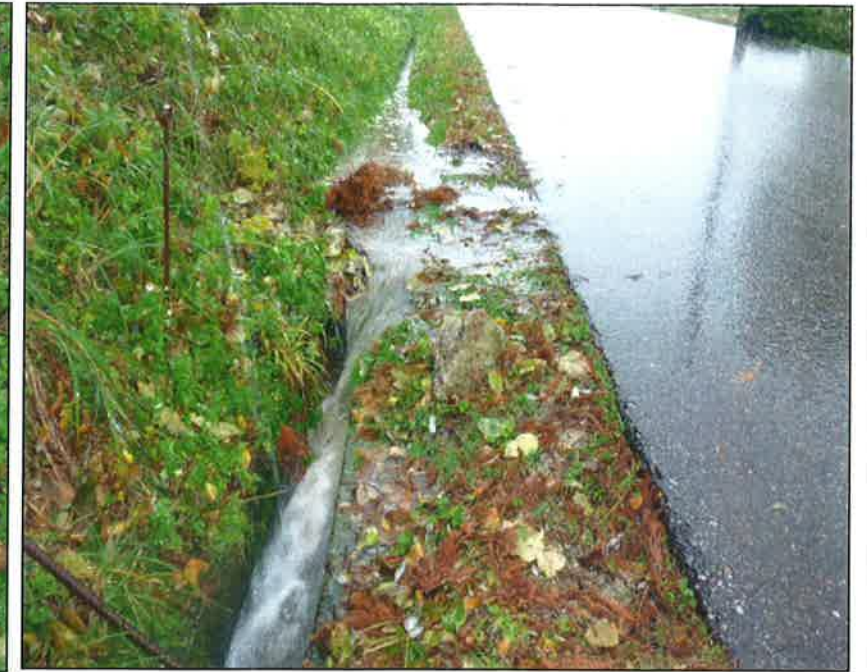
①市道山見坪野2号線  
野村鉄工所前 側溝溢水状況

係る状況下の対応策として市道志観寺山見線の横断暗渠上流部分に木葉やススキ併せて土砂等を堆積させる水槽を設置していただき、且つ、木葉やススキが下流側側溝へ流入防止させるスクリーンを備えた構造物を損級に設置していただきたく、地域住民が安全安心且つ快適な日常生活を維持できますよう、ここに要望いたします。

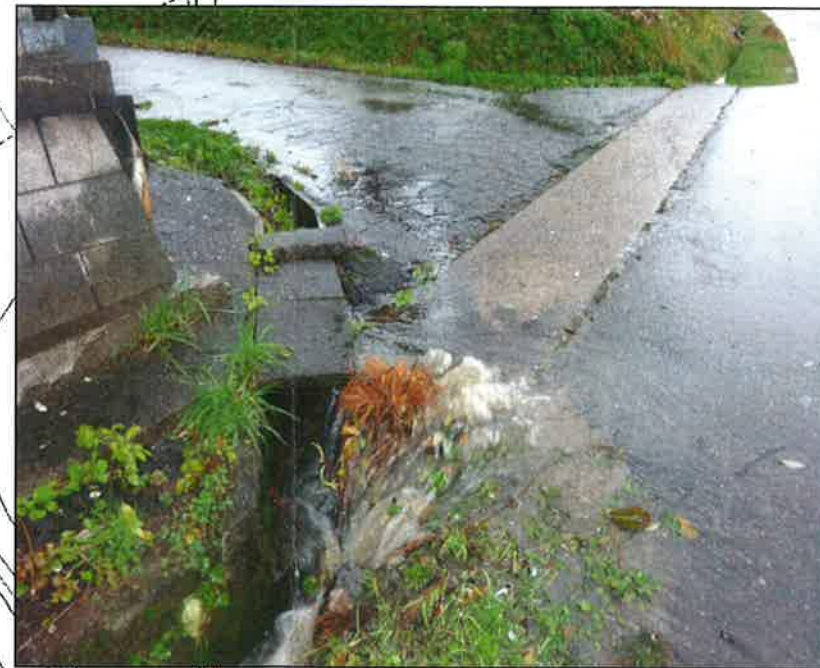
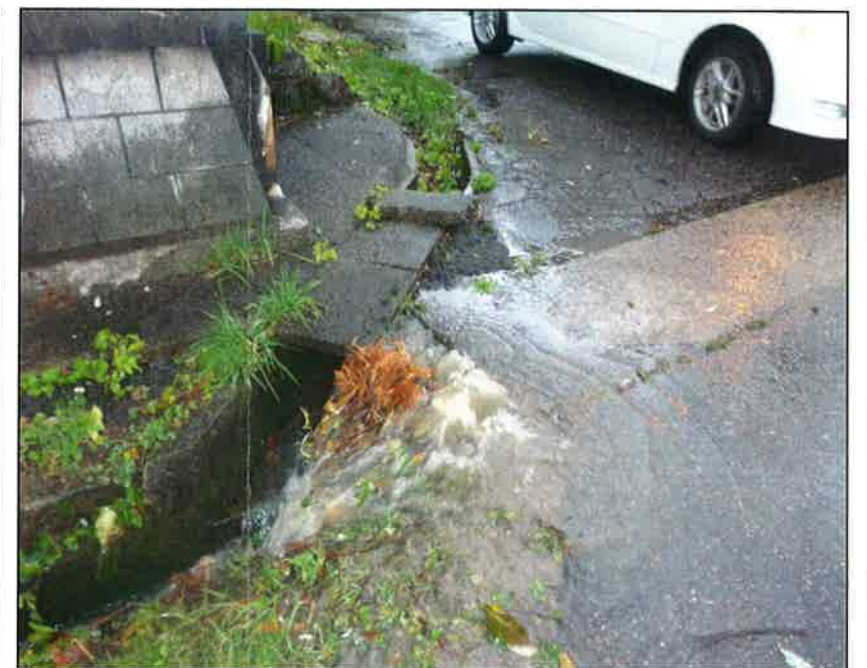
②市道志観寺山見線  
交差点合流部 側溝溢水状況
